LAUDO PRECIFICAÇÃO/CAUTELAR
PLENAVER VISTORIA VEICULAR

CNPJ: 22.749.502/0001-52
(11) 5031- 4102
Data Vistoria: 17/09/2025

MARCA/MODELO		KM
CHEVROLET SPIN 1.8L AT LTZ		110406
	COMBUSTIVEL ALCO/GASOL	ANO MODELO 2018
	COR CINZA

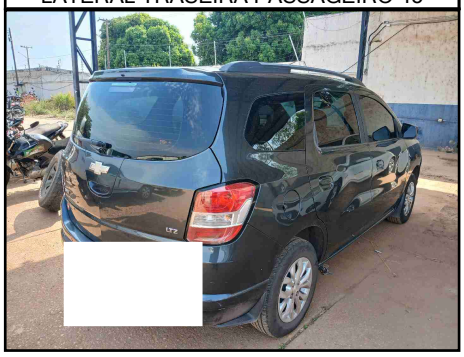
LATERAL TRASEIRA PASSAGEIRO 45

Peça	Descrição Avaria
LANTERNA TRASEIRA PASSAGEIRO	COM DANOS
PARACHOQUE TRASEIRO	COM DANOS
TAMPA PORTA MALAS	COM DANOS
PNEU ESTEPE	SIM
PNEU TRASEIRO MOTORISTA	RUIM
PORTA TRASEIRA MOTORISTA	COM DANOS
COLUNA TRASEIRA MOTORISTA	COM DANOS
PORTA DIANTEIRA MOTORISTA	COM DANOS
RODA DIANTEIRA MOTORISTA	COM DANOS
PNEU DIANTEIRO MOTORISTA	MEIA-VIDA
ESTOFADO MOTORISTA	COM DANOS
ESTOFADO PASSAGEIRO	SEM DANOS
PARA CHOQUE DIANTEIRO	COM DANOS
PLACA DIANTEIRA	COM DANOS
BATERIA	MEIA-VIDA
GRAVACAO DO PARA BRISA DIANTEIRO	COM DANOS
PARALAMA DIANTEIRO PASSAGEIRO	COM DANOS
RODA DIANTEIRA PASSAGEIRO	COM DANOS
PNEU DIANTEIRO PASSAGEIRO	MEIA-VIDA
PORTA DIANTEIRA PASSAGEIRO	COM DANOS
PORTA TRASEIRA PASSAGEIRO	COM DANOS
RODA TRASEIRA PASSAGEIRO	COM DANOS
PNEU TRASEIRO PASSAGEIRO	MEIA-VIDA
LATERAL TRASEIRA PASSAGEIRO	COM DANOS
ESTRUTURAL DO TETO	COM DANOS

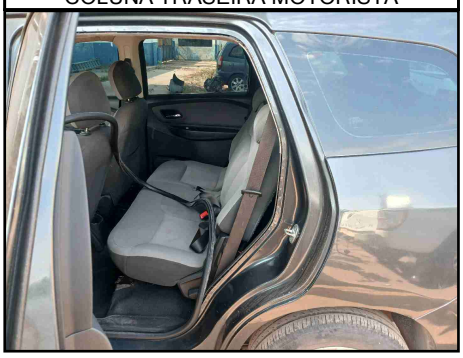
COLUNA TRASEIRA MOTORISTA

Observações:
COLUNA COM DANO REPARÁVEL
ESTADO: MATO GROSSO CHEVROLET SPIN LTZ 1.8 8V ECO AT6 4P ETA./GAS. ANO FABRICAÇÃO: 2017
ANO MODELO: 2018 PASSAGEIROS: 7 PESO EM ORDEM DE MARCHA(KG): 1200 POTÊNCIA MÁXIMA: 109 CV
