LAUDO CAUTELAR
PLENAVER VISTORIA VEICULAR

REPROVADO

PLACA	CHASSI	CHASSI BIN	MARCA/MODELO	
			FIAT/UNO MILLE ECONOMY	
ANO FABRICAÇÃO	ANO MODELO	MOTOR BIN	MOTOR OBSERVADO	COR
2012	2013			BRANCA
COMBUSTÍVEL			KILOMETRAGEM	RENAVAM
ALCOOL/GASOLINA			INACESSÍVEL	
CIDADE VISTORIA	ESTADO VISTORIA	UF VISTORIA	PATIO VISTORIA	
PAULISTA	PE	PE

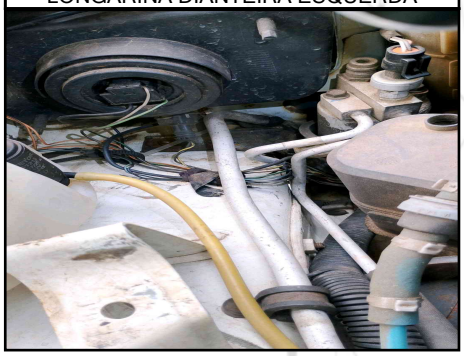
LONGARINA DIANTEIRA DIREITA		DANIFICADO(A)
LONGARINA DIANTEIRA ESQUERDA		DANIFICADO(A)

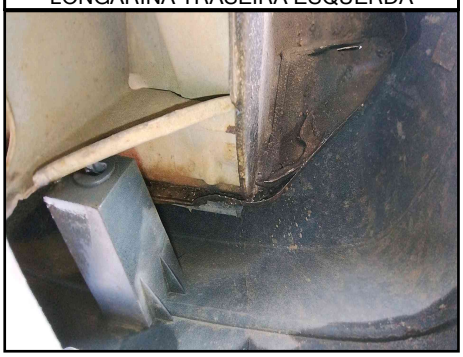
LONGARINA TRASEIRA DIREITA	⚠	DANIFICADO
LONGARINA TRASEIRA ESQUERDA	⚠	DANIFICADO

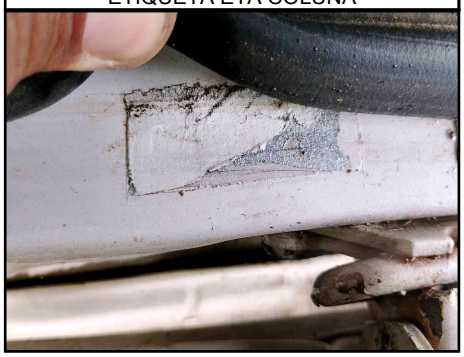
Observações:
TETO DANIFICADO(A)
HODÔMETRO DESLIGADO
PAINEL TRASEIRO DANIFICADO
CAIXA DE ESTEPE DANIFICADO
COLUNA A DIREITA DANIFICADO(A)
COLUNA A ESQUERDA DANIFICADO(A)
ETIQUETA ETA COLUNA DANIFICADA
PAINEL CORTA FOGO DANIFICADO(A)
COLUNA CENTRAL ESQUERDA DANIFICADO(A)
LONGARINA TRASEIRA DIREITA DANIFICADO
LONGARINA TRASEIRA ESQUERDA DANIFICADO
ASSOALHO CENTRAL DIREITO DANIFICADO(A)
ASSOALHO CENTRAL ESQUERDO DANIFICADO(A)
CAIXA DE AR/SOLEIRA DIREITA DANIFICADO(A)
CAIXA DE RODA DIANTEIRA DIREITA DANIFICADO(A)
CAIXA DE RODA DIANTEIRA ESQUERDA DANIFICADO(A)
LONGARINA DIANTEIRA DIREITA DANIFICADO(A)
LONGARINA DIANTEIRA ESQUERDA DANIFICADO(A)
PAINEL DIANTEIRO SUPERIOR DANIFICADO(A)
NÚMERO CHASSI ESTADO INICIAL DE CORROSÃO

PLACA TRASEIRA	✓	
PLACA DIANTEIRA	✓	
ETIQUETA ETA DO MOTOR	✓	
ETIQUETA ETA DA COLUNA	⚠	DANIFICADA
ETIQUETA ETA DO ASSOALHO	✓	
NÚMERO DO MOTOR	✓	
NÚMERO DO CHASSI	⚠	ESTADO INICIAL DE CORROSÃO
GRAVAÇÃO DO VIGIA TRASEIRO	✓	
GRAVAÇÃO DO VIDRO TRASEIRO DIREITO	✓	
GRAVAÇÃO DO VIDRO DIANTEIRO DIREITO	✓	
GRAVAÇÃO DO VIDRO DO PARA-BRISA	⚠	SEM GRAVAÇÃO
GRAVAÇÃO DO VIDRO DIANTEIRO ESQUERDO	✓	
GRAVAÇÃO DO VIDRO TRASEIRO ESQUERDO	✓	
PLAQUETA DE IDENTIFICAÇÃO	✓

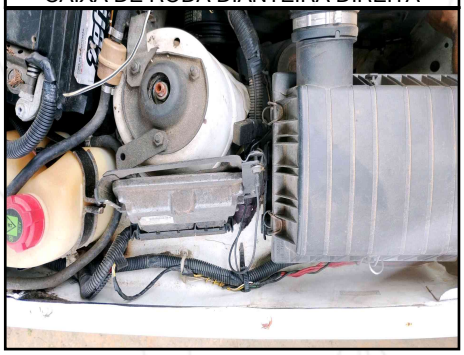
CAIXA DE ESTEPE	⚠	DANIFICADO
PAINEL TRASEIRO	✓	
CAIXA DE RODA TRASEIRA DIREITA	✓	
ASSOALHO CENTRAL DIREITO	⚠	DANIFICADO(A)
CAIXA DE AR DIREITA	⚠	DANIFICADO(A)
CAIXA DE RODA DIANTEIRA DIREITA	⚠	DANIFICADO(A)
CAIXA DE RODA DIANTEIRA ESQUERDA	⚠	DANIFICADO(A)
PAINEL CORTA-FOGO	⚠	DANIFICADO(A)
PAINEL DIANTEIRO SUPERIOR	⚠	DANIFICADO(A)
CAIXA DE AR ESQUERDA	✓	
CAIXA DE RODA TRASEIRA ESQUERDA	✓	
ASSOALHO CENTRAL ESQUERDO	⚠	DANIFICADO(A)
BLINDAGEM	✓

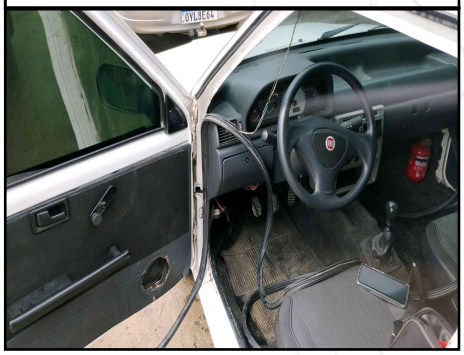
COLUNA A ESQUERDA	⚠	DANIFICADO(A)
COLUNA CENTRAL ESQUERDA	⚠	DANIFICADO(A)
COLUNA C ESQUERDA	✓
