LAUDO CAUTELAR
PLENAVER VISTORIA VEICULAR

APROVADO
COM RESTRIÇOES

PLACA	CHASSI	CHASSI BIN	MARCA/MODELO	
			PEUGEOT PEUGEOT 208 STYLE MT	
ANO FABRICAÇÃO	ANO MODELO	MOTOR BIN	MOTOR OBSERVADO	COR
2023	2024			PRETA
COMBUSTÍVEL			KILOMETRAGEM	RENAVAM
ALCO/GASOL			117529	
CIDADE VISTORIA	ESTADO VISTORIA	UF VISTORIA	PATIO VISTORIA	
PORTO VELHO	RO	RO

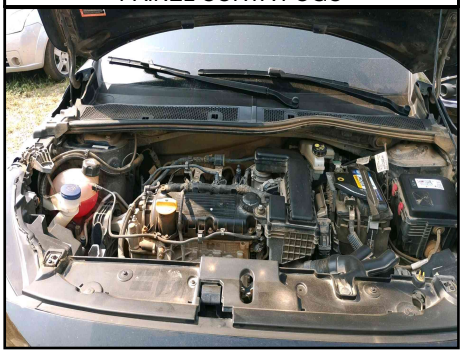
Observações:
PAINEL DIANTEIRO SUPERIOR DANIFICADO(A)

CAIXA DE ESTEPE	✓	
PAINEL TRASEIRO	✓	
CAIXA DE RODA TRASEIRA DIREITA	✓	
ASSOALHO CENTRAL DIREITO	✓	
CAIXA DE AR DIREITA	✓	
CAIXA DE RODA DIANTEIRA DIREITA	✓	
CAIXA DE RODA DIANTEIRA ESQUERDA	✓	
PAINEL CORTA-FOGO	✓	
PAINEL DIANTEIRO SUPERIOR	⚠	DANIFICADO(A)
CAIXA DE AR ESQUERDA	✓	
CAIXA DE RODA TRASEIRA ESQUERDA	✓	
ASSOALHO CENTRAL ESQUERDO	✓	
BLINDAGEM	✓
