LAUDO CAUTELAR
PLENAVER VISTORIA VEICULAR

REPROVADO

PLACA	CHASSI	CHASSI BIN	MARCA/MODELO	
			RENAULT KWID ZEN 10MT	
ANO FABRICAÇÃO	ANO MODELO	MOTOR BIN	MOTOR OBSERVADO	COR
2018	2019			PRATA
COMBUSTÍVEL			KILOMETRAGEM	RENAVAM
ALCOOL/GASOLINA			207024	
CIDADE VISTORIA	ESTADO VISTORIA	UF VISTORIA	PATIO VISTORIA	
SÃO PAULO	SP	SP

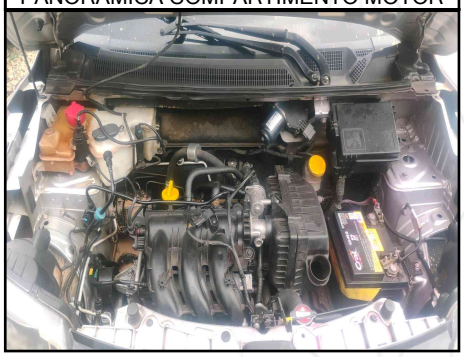
Observações:
GRAVAÇÃO VIDRO DIANTEIRO ESQUERDO SEM GRAVAÇÃO
PANORAMICA COMPARTIMENTO MOTOR PEÇAS FALTANTES
LONGARINA DIANTEIRA ESQUERDA DANIFICADO(A)
PAINEL DIANTEIRO SUPERIOR DANIFICADO(A)
ETIQUETA ETA COMPARTIMENTO MOTOR DANIFICADA

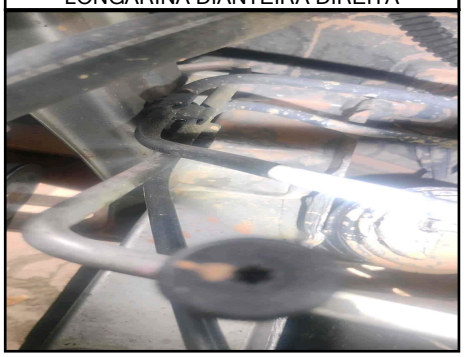
LONGARINA TRASEIRA DIREITA	✓	
LONGARINA TRASEIRA ESQUERDA	✓	
LONGARINA DIANTEIRA DIREITA	✓	
LONGARINA DIANTEIRA ESQUERDA	⚠	DANIFICADO(A)
