LAUDO CAUTELAR
PLENAVER VISTORIA VEICULAR

REPROVADO

PLACA	CHASSI	CHASSI BIN	MARCA/MODELO	
			CHEVROLET ONIX 10MT LT2	
ANO FABRICAÇÃO	ANO MODELO	MOTOR BIN	MOTOR OBSERVADO	COR
2023	2024			VERMELHA
COMBUSTÍVEL			KILOMETRAGEM	RENAVAM
ALCOOL/GASOLINA			140566	
CIDADE VISTORIA	ESTADO VISTORIA	UF VISTORIA	PATIO VISTORIA	
SÃO PAULO	SP	SP

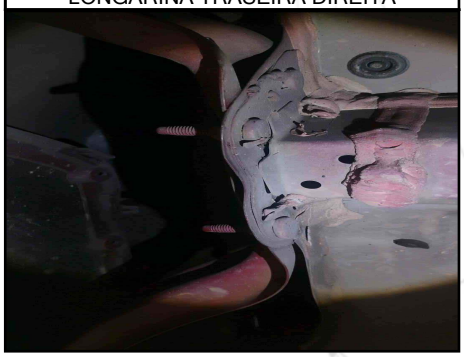
LONGARINA TRASEIRA DIREITA	⚠	DANIFICADO
LONGARINA TRASEIRA ESQUERDA	⚠	DANIFICADO
LONGARINA DIANTEIRA DIREITA	✓	
LONGARINA DIANTEIRA ESQUERDA	✓

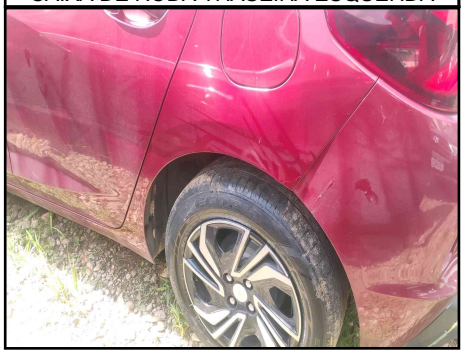
Observações:
CAIXA DE AR/ SOLEIRA ESQUERDA DANIFICADO(A)
CAIXA DE AR/SOLEIRA DIREITA DANIFICADO(A)
CAIXA DE RODA TRASEIRA ESQUERDA DANIFICADO(A)
LONGARINA TRASEIRA DIREITA DANIFICADO
LONGARINA TRASEIRA ESQUERDA DANIFICADO
PAINEL TRASEIRO DANIFICADO
