LAUDO CAUTELAR
PLENAVER VISTORIA VEICULAR

CNPJ: 22.749.502/0001-52
(11) 5031- 4102
Data Vistoria: 27/10/2026

REPROVADO

PLACA	CHASSI	CHASSI BIN	MARCA/MODELO	
			VOLKSWAGEN GOL 10 GIV	
ANO FABRICAÇÃO	ANO MODELO	MOTOR BIN	MOTOR OBSERVADO	COR
2013	2014			PRETA
COMBUSTÍVEL			KILOMETRAGEM	RENAVAM
ALCOOL/GASOLINA			INACESSIVEL	
CIDADE VISTORIA	ESTADO VISTORIA	UF VISTORIA	PATIO VISTORIA	
VALINHOS	SP	SP

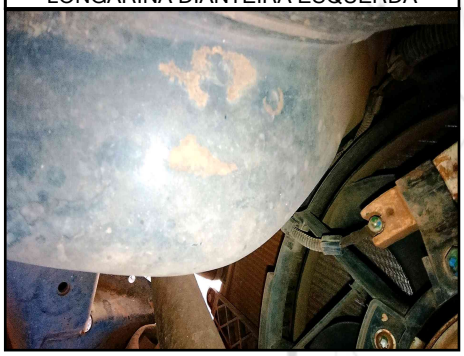
LONGARINA TRASEIRA DIREITA	⚠	DANIFICADO
LONGARINA TRASEIRA ESQUERDA	⚠	DANIFICADO
LONGARINA DIANTEIRA DIREITA	⚠	DANIFICADO(A)
LONGARINA DIANTEIRA ESQUERDA	✓

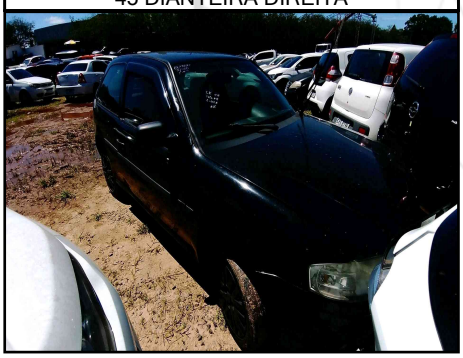
CAIXA DE AR/SOLEIRA DIREITA

CAIXA DE ESTEPE	✓	
PAINEL TRASEIRO	✓	
CAIXA DE RODA TRASEIRA DIREITA	✓	
ASSOALHO CENTRAL DIREITO	✓	
CAIXA DE AR DIREITA	⚠	DANIFICADO(A)
CAIXA DE RODA DIANTEIRA DIREITA	✓	
CAIXA DE RODA DIANTEIRA ESQUERDA	⚠	DANIFICADO(A)
PAINEL CORTA-FOGO	✓	
PAINEL DIANTEIRO SUPERIOR	⚠	DANIFICADO(A)
CAIXA DE AR ESQUERDA	⚠	DANIFICADO(A)
CAIXA DE RODA TRASEIRA ESQUERDA	✓	
ASSOALHO CENTRAL ESQUERDO	⚠	DANIFICADO(A)
BLINDAGEM	✓
