LAUDO CAUTELAR
PLENAVER VISTORIA VEICULAR

CNPJ: 22.749.502/0001-52
(11) 5031- 4102
Data Vistoria: 06/10/2026

APROVADO
COM RESTRIÇOES

PLACA	CHASSI	CHASSI BIN	MARCA/MODELO	
			HONDA CG 160 FAN	
ANO FABRICAÇAO	ANO MODELO	MOTOR BIN	MOTOR OBSERVADO	COR
2024	2024			PRETA
COMBUSTÍVEL			KILOMETRAGEM	RENAVAM
ALCOOL/GASOLINA			INACESSÍVEL	
CIDADE VISTORIA	ESTADO VISTORIA	UF VISTORIA	PATIO VISTORIA	
SÃO PAULO	SP	SP

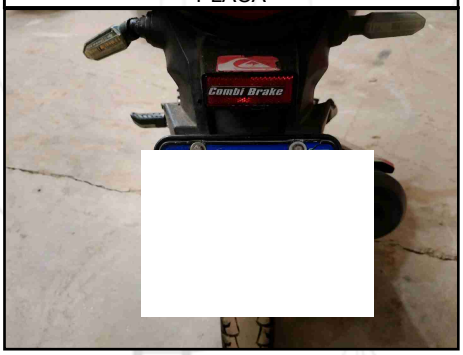
CONDIÇÃO DA PLACA	⚠	DANIFICADA
CONDIÇÃO NUMERAÇÃO DO MOTOR	⚠	ESTADO INICIAL DE CORROSÃO
CONDIÇÃO NUMERAÇÃO DO CHASSI	✓

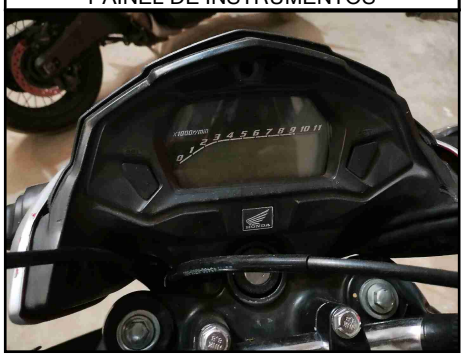
Observações:
NUMERO DO MOTOR ESTADO INICIAL DE CORROSÃO, HODÔMETRO INACESSÍVEL, CARENAGEM DIANTEIRA ESQUERDA DANIFICADO(A), FAROL/BLOCO ÓPTICO DANIFICADO(A), MESAS INFERIOR E SUPERIOR DA SUSPENSÃO DIANTEIRA DANIFICADO(A), PLACA DANIFICADO(A)

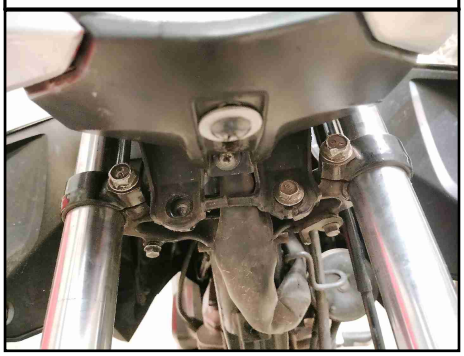
FAROL/BLOCO ÓPTICO

BALANÇA TRASEIRA DIREITA	✓	
BALANÇA TRASEIRA ESQUERDA	✓	
CARENAGEM DIREITA	✓	
FAROL / BLOCO ÓPTICO	⚠	DANIFICADO(A)
MESA INFERIOR	⚠	DANIFICADO(A)
MESA SUPERIOR	⚠	DANIFICADO(A)
GARFO DIANTEIRO DIREITO	✓	
GARFO DIANTEIRO ESQUERDO	✓	
COLUNA DE DIREÇÃO	✓	
HODÔMETRO	⚠	
PAINEL	✓	
TANQUE	✓	
CARENAGEM ESQUERDA	⚠	DANIFICADO(A)
