Laudo Técnico Pericial

Nº 394772

Placa: **TLL4B61** Marca: **BYD** Modelo: **SONG (PLUS GS DM-I 1.5)** Cód. Molicar: **29601205-1**

Chassi: **LGXC74C48S0010599** Motor: **S24516015** Cor: **Cinza** Portas: **4** Ano/Modelo: **2024 / 2025**

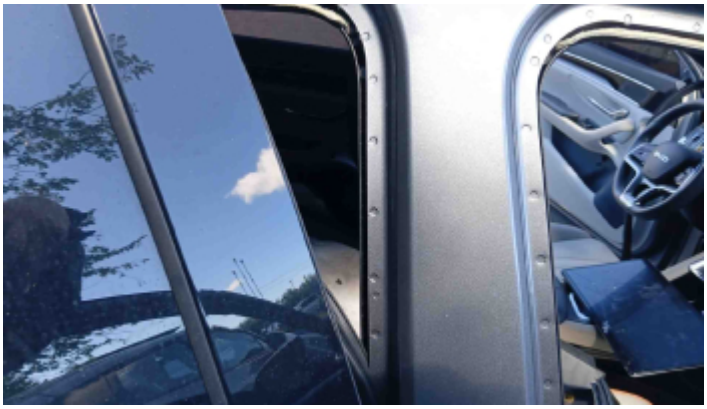
Foto Estrutura Coluna Dianteira Direita

*** (DANOS ESTRUTURAIS) VEICULO COM DANOS NO CONJUNTO ESTRUTURAL DO MONO BLOCO (COLUNAS CENTRAL DIANTEIRA DIREITA DANIFICADAS) NECESSARIO LAUDO TECNICO DO INMETRO ***

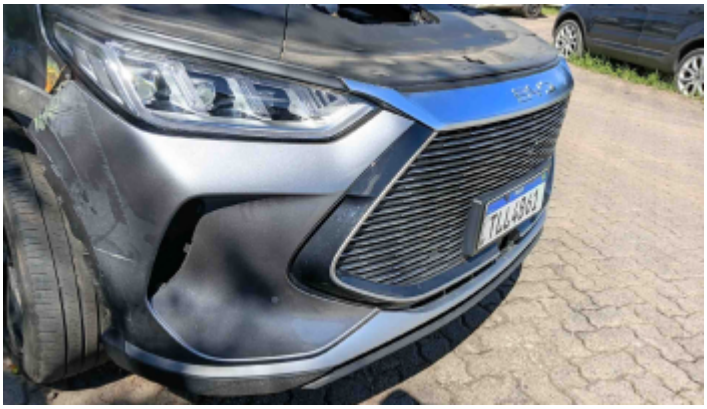
Foto Avaria Lateral Direita

*** AVARIAS : PARA CHOQUE DIANTEIRO, LATERAL DIREITA, PARA CHOQUE TRASEIRO, PARALAMA DIREITO, PARALAMA ESQUERDO, PORTA DIANT. DIREITA, PORTA TRAS. DIREITA E PORTA TRAS. ESQUERDA DANIFICADOS ***
