Laudo Técnico Pericial

Nº 394763

Placa: **REC6A35** Marca: **JEEP** Modelo: **RENEGADE (1.8 16V AT6 FLEX)** Cód. Molicar: **07800870-0**

Chassi: **98861110XLK308700** Motor: **552771353578047** Cor: **Prata** Portas: **4** Ano/Modelo: **2019 / 2020**

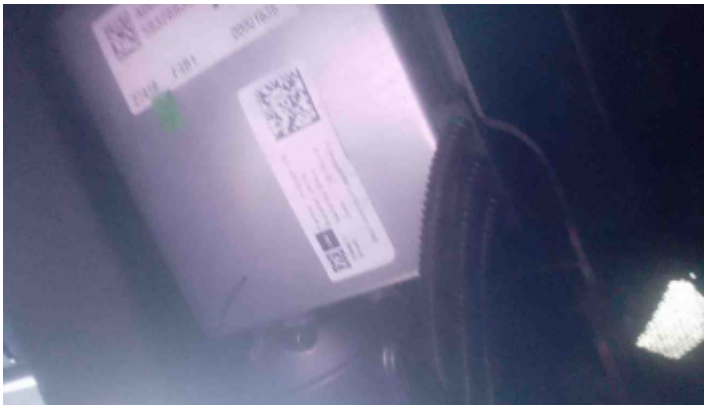
Foto Ar Condicionado

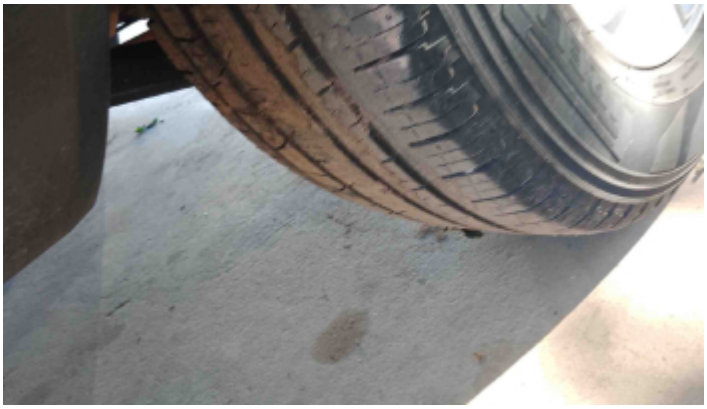
Foto Pneu Dianteiro Esquerdo
