LAUDO CAUTELAR
PLENAVER VISTORIA VEICULAR

REPROVADO

PLACA	CHASSI	CHASSI BIN	MARCA/MODELO	
			TOYOTA TOYOTA HILUX CD4X4 SRV	
ANO FABRICAÇÃO	ANO MODELO	MOTOR BIN	MOTOR OBSERVADO	COR
2013	2013			PRATA
COMBUSTÍVEL			KILOMETRAGEM	RENAVAM
ALCOOL/GASOLINA			INACESSÍVEL	
CIDADE VISTORIA	ESTADO VISTORIA	UF VISTORIA	PATIO VISTORIA	
GOIÂNIA	GO	GO

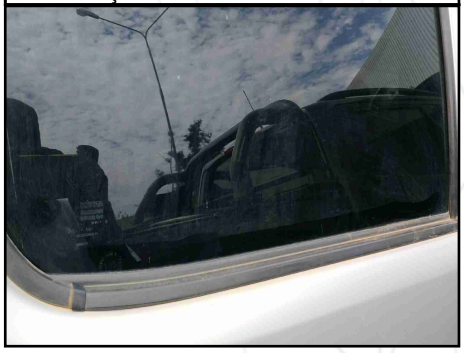
GRAVAÇÃO VIDRO TRASEIRO DIREITO

PLACA TRASEIRA	✓	
PLACA DIANTEIRA	✓	
ETIQUETA ETA DO MOTOR	✓	
ETIQUETA ETA DA COLUNA	✓	
ETIQUETA ETA DO ASSOALHO	✓	
NÚMERO DO MOTOR	✓	
NÚMERO DO CHASSI	✓	
GRAVAÇÃO DO VIGIA TRASEIRO	✓	
GRAVAÇÃO DO VIDRO TRASEIRO DIREITO	⚠	SEM GRAVAÇÃO
GRAVAÇÃO DO VIDRO DIANTEIRO DIREITO	✓	
GRAVAÇÃO DO VIDRO DO PARA-BRISA	✓	
GRAVAÇÃO DO VIDRO DIANTEIRO ESQUERDO	✓	
GRAVAÇÃO DO VIDRO TRASEIRO ESQUERDO	✓	
PLAQUETA DE IDENTIFICAÇÃO	✓

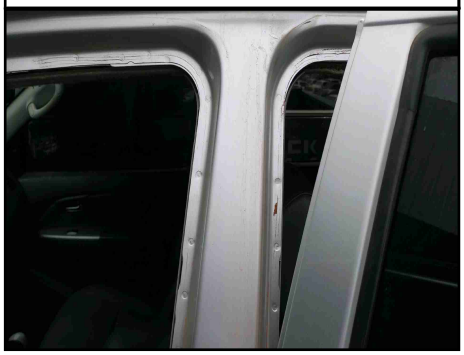
COLUNA A ESQUERDA	✓	
COLUNA CENTRAL ESQUERDA	✓	
COLUNA C ESQUERDA	⚠	DANIFICADO(A)

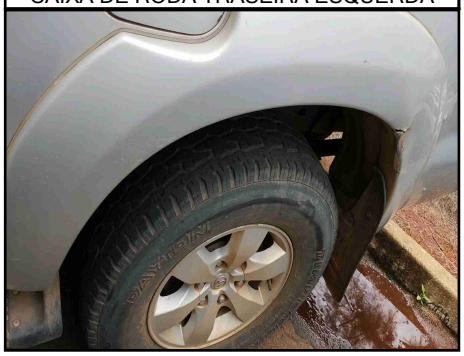
Observações:
CAIXA DE RODA TRASEIRA ESQUERDA - DANIFICADO(A) / GRAVAÇÃO VIDRO TRASEIRO DIREITO - SEM GRAVAÇÃO / TETO - DANIFICADO(A)

CAIXA DE ESTEPE	✓	
PAINEL TRASEIRO	✓	
CAIXA DE RODA TRASEIRA DIREITA	✓	
ASSOALHO CENTRAL DIREITO	✓	
CAIXA DE AR DIREITA	✓	
CAIXA DE RODA DIANTEIRA DIREITA	✓	
CAIXA DE RODA DIANTEIRA ESQUERDA	✓	
PAINEL CORTA-FOGO	✓	
PAINEL DIANTEIRO SUPERIOR	✓	
CAIXA DE AR ESQUERDA	✓	
CAIXA DE RODA TRASEIRA ESQUERDA	⚠	DANIFICADO(A)
ASSOALHO CENTRAL ESQUERDO	✓	
BLINDAGEM	✓
