LAUDO CAUTELAR
PLENAVER VISTORIA VEICULAR

CNPJ: 22.749.502/0001-52
(11) 5031- 4102
Data Vistoria: 09/11/2026

PLACA	CHASSI	CHASSI BIN	MARCA/MODELO	
RPA7C91	9BD358ACNNYL85610	9BD358ACNNYL85610	FIAT ARGO 10	
ANO FABRICAÇÃO	ANO MODELO	MOTOR BIN	MOTOR OBSERVADO	COR
2022	2022	463509488071322	463509488071322	BRANCA
COMBUSTÍVEL			KILOMETRAGEM	RENAVAM
ALCOOL/GASOLINA			INACESSÍVEL	01292290894
CIDADE VISTORIA	ESTADO VISTORIA	UF VISTORIA	PATIO VISTORIA	
CAMAÇARI	BA	BA	VIP CAMAÇARI - BA

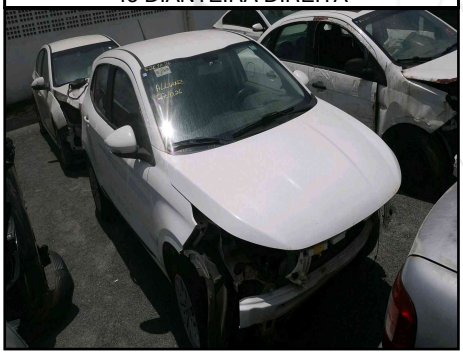
CAIXA DE ESTEPE	✓	
PAINEL TRASEIRO	✓	
CAIXA DE RODA TRASEIRA DIREITA	✓	
ASSOALHO CENTRAL DIREITO	✓	
CAIXA DE AR DIREITA	✓	
CAIXA DE RODA DIANTEIRA DIREITA	⚠	DANIFICADO(A)
CAIXA DE RODA DIANTEIRA ESQUERDA	⚠	DANIFICADO(A)
PAINEL CORTA-FOGO	✓	
PAINEL DIANTEIRO SUPERIOR	⚠	DANIFICADO(A)
CAIXA DE AR ESQUERDA	✓	
CAIXA DE RODA TRASEIRA ESQUERDA	✓	
ASSOALHO CENTRAL ESQUERDO	✓	
BLINDAGEM	✓

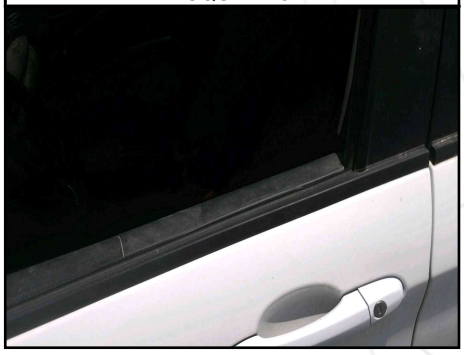
GRAVAÇÃO VIDRO DIANTEIRO ESQUERDO

PLACA TRASEIRA	✓	
PLACA DIANTEIRA	✓	
ETIQUETA ETA DO MOTOR	✓	
ETIQUETA ETA DA COLUNA	✓	
ETIQUETA ETA DO ASSOALHO	✓	
NÚMERO DO MOTOR	✓	
NÚMERO DO CHASSI	✓	
GRAVAÇÃO DO VIGIA TRASEIRO	✓	
GRAVAÇÃO DO VIDRO TRASEIRO DIREITO	✓	
GRAVAÇÃO DO VIDRO DIANTEIRO DIREITO	✓	
GRAVAÇÃO DO VIDRO DO PARA-BRISA	✓	
GRAVAÇÃO DO VIDRO DIANTEIRO ESQUERDO	⚠	SEM GRAVAÇÃO
GRAVAÇÃO DO VIDRO TRASEIRO ESQUERDO	✓	
PLAQUETA DE IDENTIFICAÇÃO	✓
