Laudo Técnico Pericial

Nº 394804

Placa: **FZS2G76** Marca: **YAMAHA** Modelo: **FAZER 150 (FZ15 ABS)** Cód. Molicar: **05308102-0**

Chassi: **9C6RG7710P0007244** Motor: **G3T4E-007296** Cor: **Azul** Portas: Ano/Modelo: **2022 / 2023**

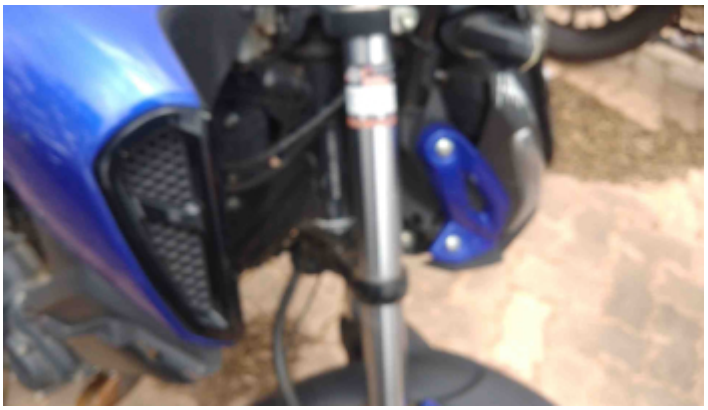
Foto Rodas de Liga Leve

*** AVARIAS : CARENAGEM DIANT. ESQUERDA, CARENAGEM DIANT. DIREITA, RETROVISOR ESQUERDO, PARALAMA DIANTEIRO, SETA TRAS. ESQUERDA E RABETA TRASEIRA DANIFICADOS ***
