LAUDO CAUTELAR
PLENAVER VISTORIA VEICULAR

CNPJ: 22.749.502/0001-52
(11) 5031- 4102
Data Vistoria: 19/10/2026

REPROVADO

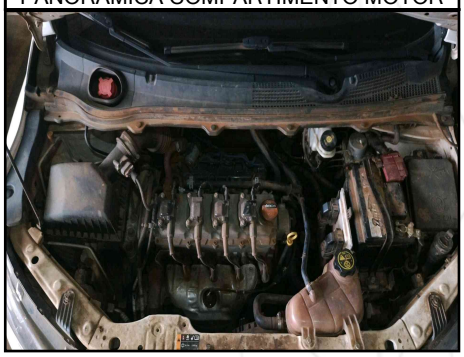
Observações:
CAIXA DE AR/ SOLEIRA ESQUERDA DANIFICADO(A)
LONGARINA DIANTEIRA ESQUERDA DANIFICADO(A)
PAINEL TRASEIRO DANIFICADO

LONGARINA TRASEIRA DIREITA	✓	
LONGARINA TRASEIRA ESQUERDA	✓	
LONGARINA DIANTEIRA DIREITA	✓	
LONGARINA DIANTEIRA ESQUERDA	⚠	DANIFICADO(A)

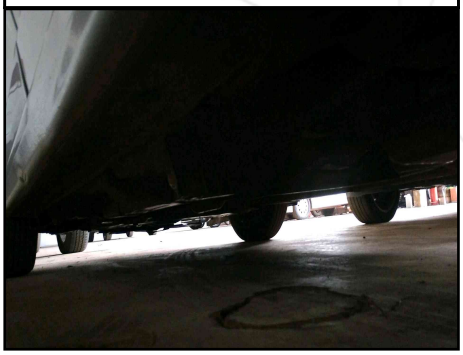
CAIXA DE AR/ SOLEIRA ESQUERDA

CAIXA DE ESTEPE	✓	
PAINEL TRASEIRO	✓	
CAIXA DE RODA TRASEIRA DIREITA	✓	
ASSOALHO CENTRAL DIREITO	✓	
CAIXA DE AR DIREITA	✓	
CAIXA DE RODA DIANTEIRA DIREITA	✓	
CAIXA DE RODA DIANTEIRA ESQUERDA	✓	
PAINEL CORTA-FOGO	✓	
PAINEL DIANTEIRO SUPERIOR	✓	
CAIXA DE AR ESQUERDA	⚠	DANIFICADO(A)
CAIXA DE RODA TRASEIRA ESQUERDA	✓	
ASSOALHO CENTRAL ESQUERDO	✓	
BLINDAGEM	✓
