Cliente  
**CARBUY AUTOMOTIVE BUSINESS LTDA**

| PLACA | CHASSI | CHASSI BIN | MARCA/MODELO | |
|---|---|---|---|---|
| | | | <b>VW/FOX 1.0 GII</b> | |
| <b>2010</b> | <b>2010</b> | | | <b>BRANCA</b> |

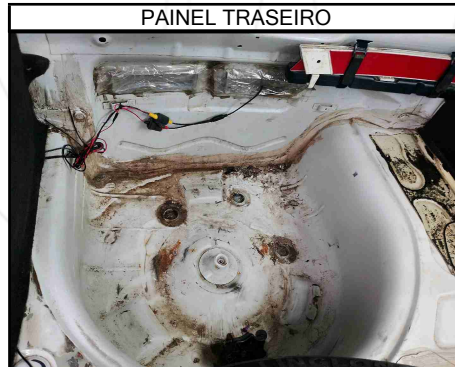
**PAINEL TRASEIRO**

LONGARINA DIANTEIRA DIREITA REPARADO(A)  
LONGARINA DIANTEIRA ESQUERDA REPARADO(A)  
PAINEL DIANTEIRO SUPERIOR REPARADO(A)  
GRAVAÇÃO VIDRO PARABRISA REMARCADO  
NÚMERO MOTOR ESTADO INICIAL DE CORROSÃO  
HODÔMETRO DESLIGADO  
CAIXA DE AR/ SOLEIRA ESQUERDA DANIFICADO(A)  
CAIXA DE AR/SOLEIRA DIREITA DANIFICADO(A)  
CAIXA DE RODA DIANTEIRA DIREITA DANIFICADO(A)  
CAIXA DE RODA DIANTEIRA ESQUERDA DANIFICADO(A)  
CAIXA DE ESTEPE DANIFICADO  
LONGARINA TRASEIRA DIREITA DANIFICADO ENGATE FIXADO  
LONGARINA TRASEIRA ESQUERDA DANIFICADO ENGATE FIXADO  
PAINEL TRASEIRO DANIFICADO
