Cliente  
**CARBUY AUTOMOTIVE BUSINESS LTDA**

| PLACA | CHASSI | CHASSI BIN | MARCA/MODELO |
|---|---|---|---|
| | | | <b>VOLKSWAGEN GOL 10 GIV</b> |
| <b>2013</b> | <b>2014</b> | | |

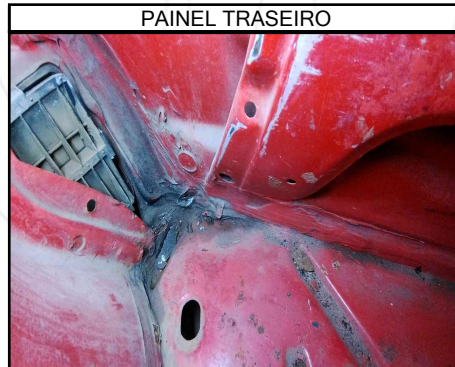
LONGARINA DIANTEIRA ESQUERDA REPARADO(A)  
CAIXA DE AR/ SOLEIRA ESQUERDA DANIFICADO(A)  
CAIXA DE AR/SOLEIRA DIREITA DANIFICADO(A)  
CAIXA DE RODA DIANTEIRA DIREITA DANIFICADO(A)  
CAIXA DE RODA DIANTEIRA ESQUERDA DANIFICADO(A)  
PAINEL CORTA FOGO DANIFICADO(A)  
CAIXA DE ESTEPE DANIFICADO  
LONGARINA TRASEIRA DIREITA DANIFICADO  
LONGARINA TRASEIRA ESQUERDA DANIFICADO  
PAINEL TRASEIRO DANIFICADO  
ETIQUETA ETA COLUMNA DANIFICADA
