**CLIENTE**

Cliente  
**CARBUY AUTOMOTIVE BUSINESS LTDA**

**DADOS DO VEÍCULO**

| PLACA | CHASSI | CHASSI BIN | MARCA/MODELO | |
|---|---|---|---|---|
| | | | <b>153312 KA SE 1.0 HA</b> | |

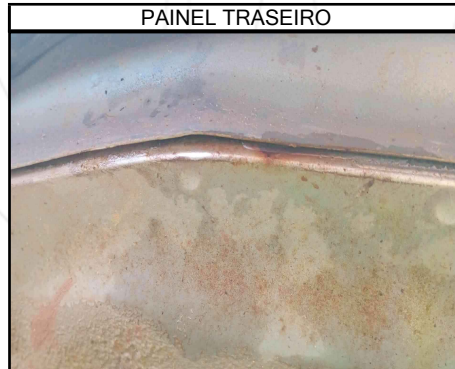
**PAINEL TRASEIRO**

ASSOALHO CENTRAL DIREITO - DANIFICADO(A) / ASSOALHO CENTRAL ESQUERDO - DANIFICADO(A) / CAIXA DE AR/ SOLEIRA ESQUERDA - DANIFICADO(A) / CAIXA DE AR/SOLEIRA DIREITA - DANIFICADO(A) / CAIXA DE RODA DIANTEIRA DIREITA - DANIFICADO(A) / CAIXA DE RODA DIANTEIRA ESQUERDA - DANIFICADO(A) / CAIXA DE RODA TRASEIRA DIREITA - DANIFICADO(A) / CAIXA DE RODA TRASEIRA ESQUERDA - DANIFICADO(A) / HODÔMETRO INACESSÍVEL / LONGARINA DIANTEIRA DIREITA - DANIFICADO(A) / LONGARINA DIANTEIRA ESQUERDA - DANIFICADO(A) / LONGARINA TRASEIRA DIREITA - DANIFICADO / PAINEL TRASEIRO - DANIFICADO / NÚMERO MOTOR - ESTADO INICIAL DE CORROSÃO
