Cliente: **CARBUY AUTOMOTIVE BUSINESS LTDA**CPF / CNPJ: **35.626.178/0001-27**Dt. Pedido: **18/09/2026**Dt. Vistoria: **22/09/2026**Dt. Baixa: **23/09/2026**Local: **CARBUY**

Placa: **QLG6H33** Marca: **FORD** Modelo: **NEW ECOSPORT (FREESTYLE 1.5 12V AT6)** Cód. Molicar: **01621046-3**  
Chassi: **9BFZB55S2K8729149** Motor: **Y2JCK8729149** Cor: **Preta** Portas: **4** Ano/Modelo: **2018 / 2019**  
Chassi BIN: **9BFZB55S2K8729149** Motor BIN: **Y2JCK8729149** Cor BIN: **PRETA** Combustível BIN: **ALCOOL/GASOLINA**  
Câmbio: **AUTOMATICO** Combustível: **Gasolina** Renavam: **01180342450** KM: **110563** Cód. Fipe: **003438-0**

**VII - Conservação****RUIM****VIII - Comentários****VEÍCULO COM COLISÃO,COM DANOS ESTRUTURAIS:PAINEL DIANTEIRO/TRASEIRO, LONGARINAS,COLUNAS TRASEIRAS,CAIXA DE RODAS,AVARIADOS.**

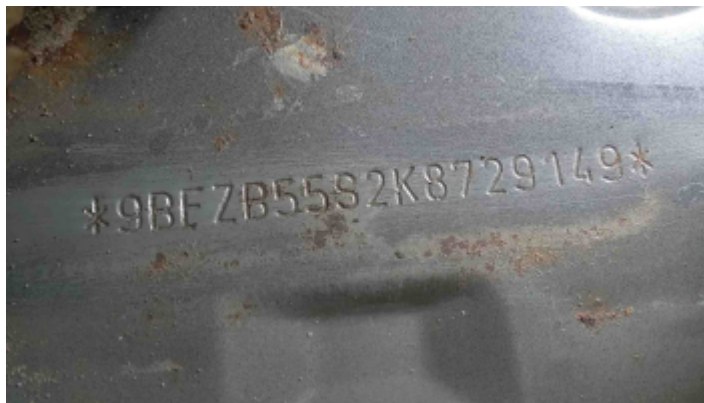
Foto da gravação do chassi : 9BFZB55S2K8729149

1.2.1 - Dentro dos padrões habituais do fabricante, não apresentado anormalidade.
