Cliente: **CARBUY AUTOMOTIVE BUSINESS LTDA**CPF / CNPJ: **35.626.178/0001-27**Dt. Pedido: **10/08/2026**Dt. Vistoria: **11/08/2026**Dt. Baixa: **11/08/2026**Local: **HUB (PE)**

Placa: **RGG1H81** Marca: **JEEP** Modelo: **COMPASS SPORT (4X2 1.3 TB AT6)** Cód. Molicar: **07801107-3**  
Chassi: **98867515RNKK85089** Motor: **463485690012726** Cor: **Cinza** Portas: **4** Ano/Modelo: **2021 / 2022**  
Chassi BIN: **98867515RNKK85089** Motor BIN: **463485690012726** Cor BIN: **CINZA** Combustível BIN: **ALCOOL/GASOLINA**  
Câmbio: **AUTOMATICO** Combustível: **Alcool/Gasolina** Renavam: **01267545310** KM: **91657** Cód. Fipe: **017072-0**

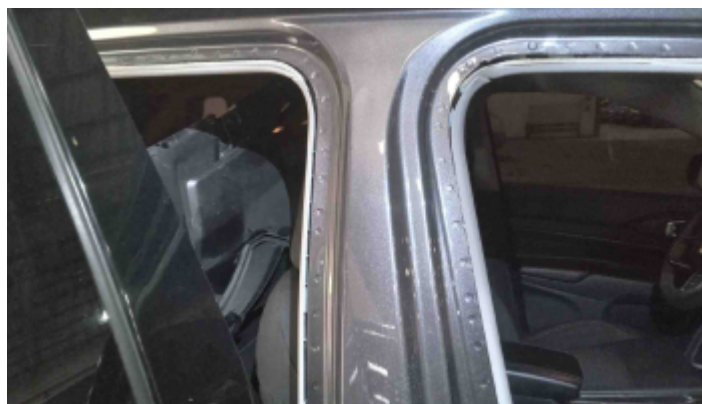
**VII - Conservação****RUIM****VIII - Comentários****VEICULO POSSUI DANOS NO CONJUNTO ESTRUTRURAL:****CRASHBOX LONGARINA DIANTEIRA ESQUERDA;  
CAIXA DE RODA DIANTEIRA ESQUERDA;  
COLUNA DIANTEIRA ESQUERDA;**

Foto Estrutura Coluna Dianteira Esquerda
