Cliente: **CARBUY AUTOMOTIVE BUSINESS LTDA**CPF / CNPJ: **35.626.178/0001-27**Dt. Pedido: **14/08/2026**Dt. Vistoria: **15/08/2026**Dt. Baixa: **18/08/2026**Local: **VIP LEILÕES (SP)**

Placa: **FDE5F97** Marca: **NISSAN** Modelo: **VERSA SEDAN (EXCLUSIVE 1.6 16V CVT FLEXSTART)** Cód. Molicar: **03703474-1**  
Chassi: **3N1CN8AE3NL813871** Motor: **HR16467306U** Cor: **Branca** Portas: **4** Ano/Modelo: **2021 / 2022**  
Chassi BIN: **3N1CN8AE3NL813871** Motor BIN: **HR16467306U** Cor BIN: **BRANCA** Combustível BIN: **ALCOOL/GASOLINA**  
Câmbio: **AUTOMATICO** Combustível: **Alcool/Gasolina** Renavam: **01289189983** KM: **71212** Cód. Fipe: **023174-6**

**VII - Conservação****RUIM****VIII - Comentários****AIR BAG DEFLAGRADO.****VEÍCULO APRESENTA DANOS NO CONJUNTO ESTRUTURAL DO MONOBLOCO (PAINEL DIANTEIRO, LONGARINAS DIANTEIRAS, AVARIADOS) NECESSÁRIO LAUDO TÉCNICO DO INMETRO.**

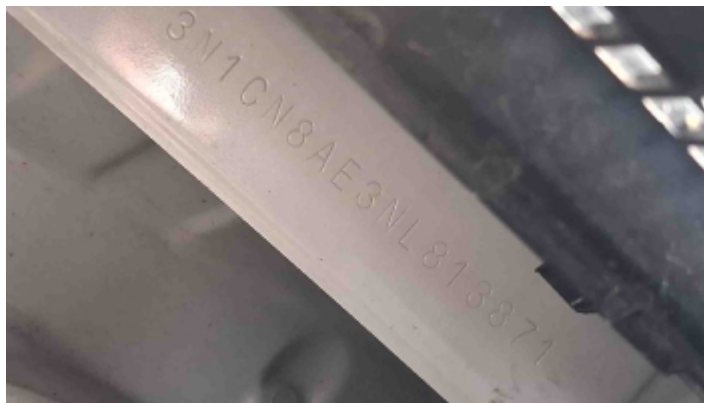
1.2.1 - Dentro dos padrões habituais do fabricante, não apresentado anormalidade.

Foto da gravação do chassi : 3N1CN8AE3NL813871

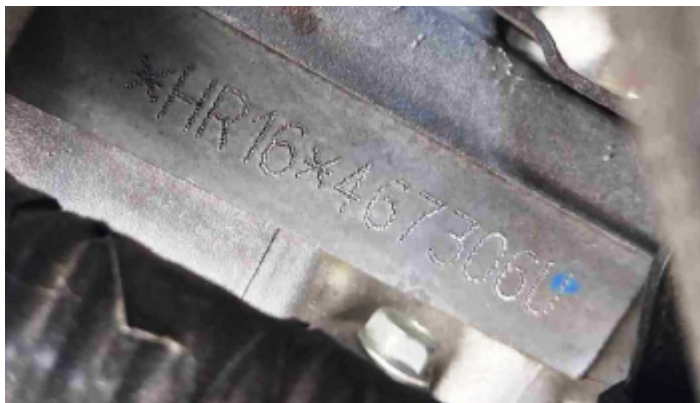
Foto do número do motor : HR16467306U
