Cliente: **CARBUY AUTOMOTIVE BUSINESS LTDA**CPF / CNPJ: **35.626.178/0001-27**Dt. Pedido: **07/08/2026**Dt. Vistoria: **10/08/2026**Dt. Baixa: **11/08/2026**Local: **HUB**

Placa: **SHK1I71** Marca: **FIAT** Modelo: **MOBI (LIKE 1.0 8v)** Cód. Molicar: **01509803-5**  
Chassi: **9BD341ACZPY873235** Motor: **463531704856133** Cor: **Branca** Portas: **4** Ano/Modelo: **2023 / 2023**  
Chassi BIN: **9BD341ACZPY873235** Motor BIN: **463531704856133** Cor BIN: **BRANCA** Combustível BIN: **ALCOOL/GASOLINA**  
Câmbio: **MANUAL** Combustível: **Alcool/Gasolina** Renavam: **01343751729** KM: **Digital N/V** Cód. Fipe: **001461-3**

**X - Fotos**

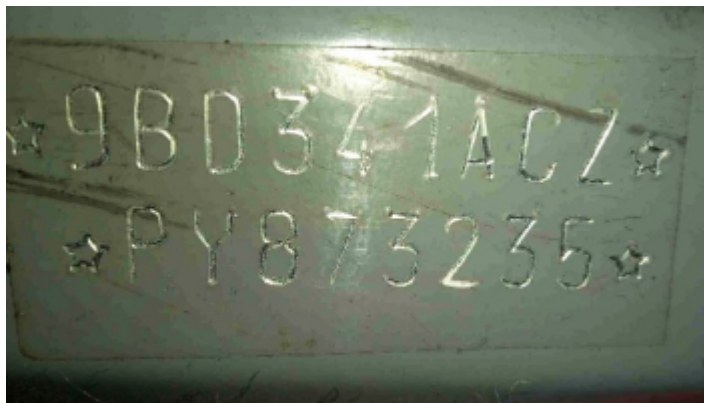
1.2.1 - Dentro dos padrões habituais do fabricante, não apresentado anormalidade.

Foto da gravação do chassi : 9BD341ACZPY873235

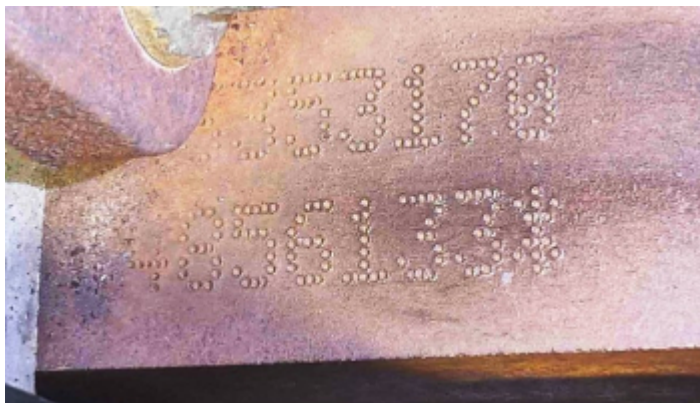
Foto do número do motor : 463531704856133

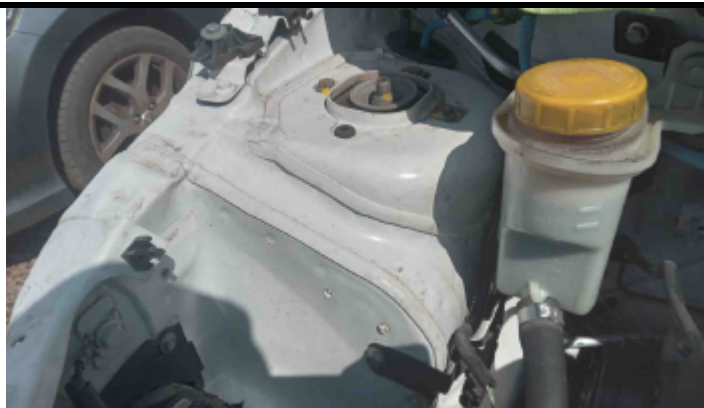
Foto Estrutura Torre do Amortecedor Direito

**VII - Conservação****RUIM****VIII - Comentários****AIR BAGS DEFLAGRADOS.****NÃO FOI POSSÍVEL COLETAR A QUILOMETRAGEM, VEÍCULO NÃO LIGA O CONTATO.****VEÍCULO APRESENTA DANOS NO CONJUNTO ESTRUTURAL DO MONOBLOCO (PAINEL DIANTEIRO, LONGARINA DIANTEIRA DIREITA, CAIXA DE RODA DIREITA, AVARIADOS) NECESSÁRIO LAUDO TÉCNICO DO INMETRO.**
