Cliente  
**BANCO BRADESCO FINANCIAMENTOS S.A.**

**DADOS DO VEÍCULO**

| | | | <b>CHEVROLET/PRISMA 1.4L</b> |

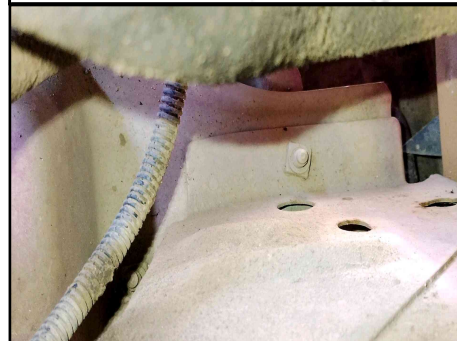
LONGARINA DIANTEIRA ESQUERDA

PAINEL TRASEIRO DANIFICADO  
COLUNA A DIREITA DANIFICADO(A)  
COLUNA A ESQUERDA DANIFICADO(A)  
COLUNA C DIREITA DANIFICADO(A)  
PAINEL CORTA FOGO DANIFICADO(A)  
LONGARINA TRASEIRA DIREITA DANIFICADO  
LONGARINA TRASEIRA ESQUERDA DANIFICADO  
ASSOALHO CENTRAL ESQUERDO DANIFICADO(A)  
CAIXA DE AR/ SOLEIRA ESQUERDA DANIFICADO(A)  
CAIXA DE AR/SOLEIRA DIREITA DANIFICADO(A)  
CAIXA DE RODA DIANTEIRA DIREITA DANIFICADO(A)  
CAIXA DE RODA DIANTEIRA ESQUERDA DANIFICADO(A)  
CAIXA DE RODA TRASEIRA DIREITA DANIFICADO(A)
