Cliente: **CARBUY AUTOMOTIVE BUSINESS LTDA**CPF / CNPJ: **35.626.178/0001-27**Dt. Pedido: **11/09/2026**Dt. Vistoria: **14/09/2026**Dt. Baixa: **15/09/2026**Local: **CARBUY**

Placa: **FTE4C52** Marca: **CITROEN** Modelo: **C4 LOUNGE (EXCL TURBO THP 1.6 16v(Tiptr.))** Cód. Molicar: **01003201-0**  
Chassi: **8BCND5FMYEG537486** Motor: **10FJBZ1935919** Cor: **Preta** Portas: **4** Ano/Modelo: **2013 / 2014**  
Chassi BIN: **8BCND5FMYEG537486** Motor BIN: **10FJBZ1935919** Cor BIN: **PRETA** Combustível BIN: **GASOLINA**  
Câmbio: **AUTOMÁTICO** Combustível: **Gasolina** Renavam: **01008496186** KM: **192390** Cód. Fipe: **011132-5**

**IV - Exame de Agregados****A) Chapa suporte da numeração do chassi:**

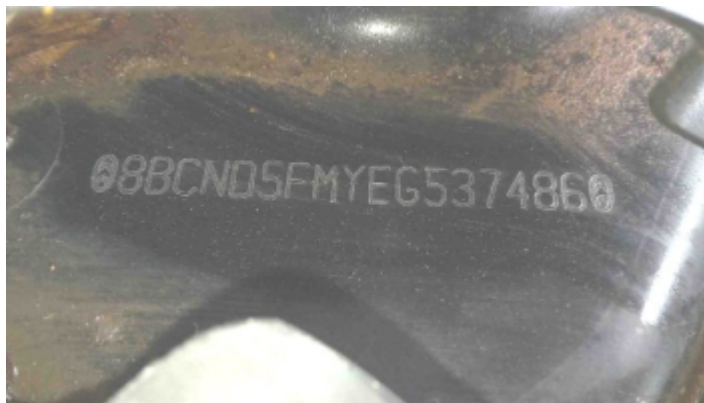
1.2.1 - Dentro dos padrões habituais do fabricante, não apresentado anormalidade.

Foto da gravação do chassi : 8BCND5FMYEG537486

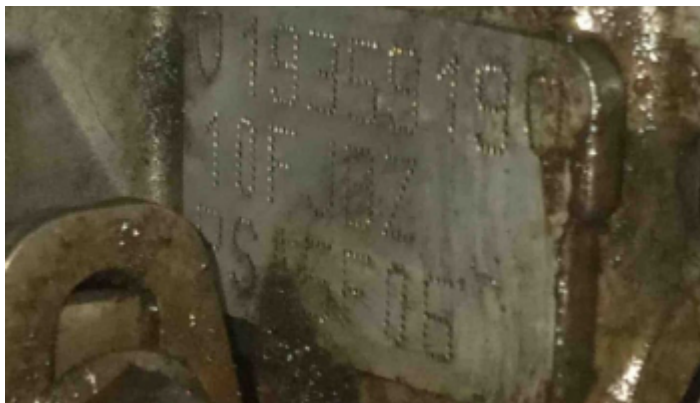
Foto do número do motor : 10FJBZ1935919

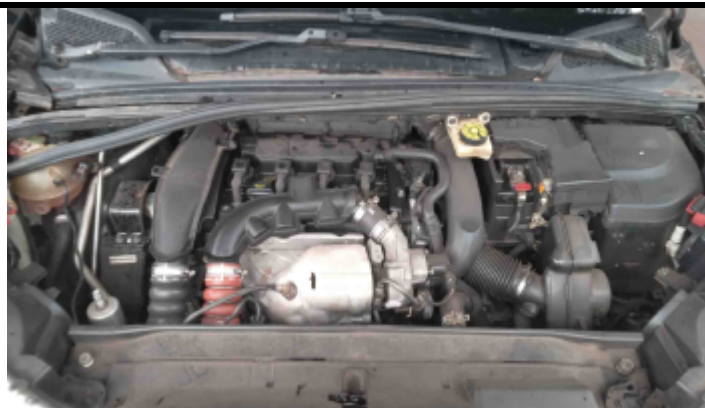
Foto do compartimento do motor

VEÍCULO COM COLISÃO,COM DANOS ESTRUTURAIS.  
PAINEL DIANTEIRO,CAIXA DE RODA,CAIXA DE AR DIREITA/ESQUERDA,AVARIADOS.
