Empresa: AUTO 100% CERTIFICAÇÃO AUTOMOTIVA S.A **CNPJ:** 34.772.345/0001-85 **Telefone:** (11) 2538-8334

Data. Solicitud: 23/07/2025 **Data Vistoria:** 25/07/2025 **Data Baixa:** 30/07/2025

Cidade: RIO DE JANEIRO - RJ

DADOS DO VEÍCULO

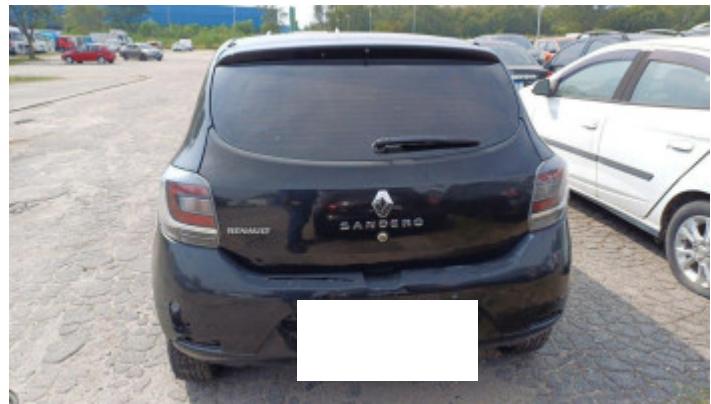
Traseira

Veículo possui GNV instalado e regularizado na base BIM. Longarinas traseiras e assoalho do porta malas com perfurações devido a instalação do GNV. Painel traseiro amassado, Para choque traseiro necessário troca, Portas lado direito danificadas, Tampa do porta malas amassada, Lanterna traseira direita quebrada necessário troca, Bancos danificados, Lateral esquerda amassada, capo reparado com massas, Necessário revisão mecânica e elétrica; Funilaria, Pintura, Polimento e Higienização. Necessário trocar pneus, Chassi e motor dentro dos padrões do fabricante, Etiquetas ETAS e VIS dentro dos padrões do fabricante.

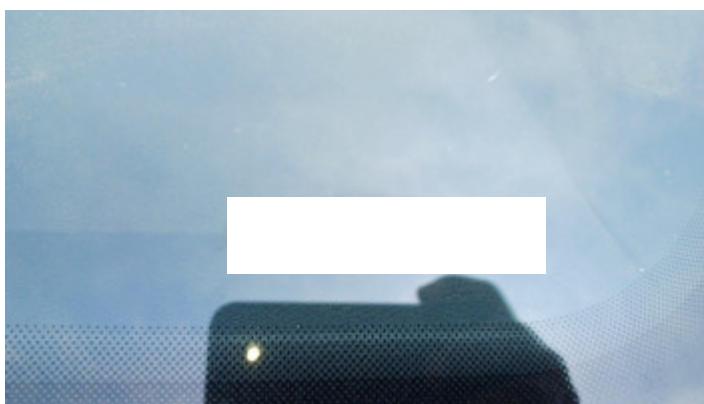
Gravação do vidro pára-brisa

Gravação vidro dianteiro (Para-brisa)	Remarcada	Condição da longarina dianteira direita	Original
Condição da longarina dianteira esquerda	Original	Condição torre do amortecedor lado direito	Original
Condição torre do amortecedor lado esquerdo	Original	Condição Painel corta fogo	Original
ETA Compartimento do motor	Original	Condição da Bateria	Sem danos aparentes
Condição do Capô	Sem Danos Aparentes	Farol de neblina esquerdo	Não funcionando
Farol de neblina direito	Funcionando	Grade dianteira	Sem Danos Aparentes
Farol alto dianteiro direito	Funcionando	Farol alto dianteiro esquerdo	Funcionando
Limpador para-brisa	Possui	Condição do para-choque dianteiro	Sem Danos Aparentes
Freio ABS	Possui	Lanterna dianteiro esquerdo	Funcionando
Lanterna dianteiro direito	Funcionando

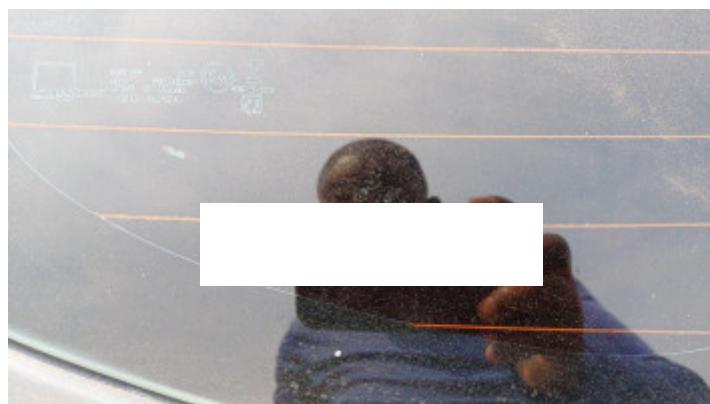
Gravação do vidro vigia

TRASEIRA			
Condição da Placa	Original	Gravação vidro traseiro (vigia)	Remarcada
Possui Kit GNV?	Possui	Condição da longarina traseira direita	Danificada
Condição da longarina traseira esquerda	Danificada	Condição do assoalho	Danificado (furado)
Lanterna traseiro direito	Funcionando	Lanterna traseiro esquerdo	Funcionando
Limpador traseiro	Possui	Condição do para-choque traseiro	Necessita de Troca
Condição do Pneu estepe	Não possui	Porta malas	Sem Danos Aparentes
Escapamento	Possui	Possui chave de roda?	Não possui
Possui macaco?	Possui	Conservação roda estepe	Sem Danos Aparentes
Possui triangulo?	Possui	Condição do assoalho porta mala	Danificado
LADO ESQUERDO			
Gravação vidro da porta dianteira esquerda	Original	Gravação vidro da porta traseira esquerda	Original
Condição da coluna dianteira esquerda	Original	Condição da coluna central esquerda	Original
Condição da coluna traseira esquerda	Original	Caixa de Ar (lado esquerdo)	Original

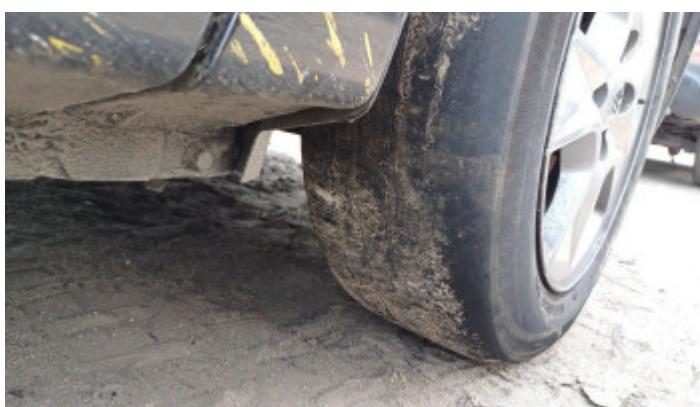
ETA Batente da porta	Original	ETA Assoalho	Não Possui
Gravação vidro da porta dianteira direita	Original	Gravação vidro da porta traseira direita	Original
Condição da coluna dianteira direita	Original	Condição da coluna central direita	Original
Condição da coluna traseira direita	Original	Caixa de Ar (lado direito)	Original
Condição Lateral Dianteira Direita	Sem Danos Aparentes	Condição Lateral Traseira Direita	Sem Danos Aparentes
Para-lama dianteiro direito	Sem Danos Aparentes	Porta dianteira direita	Sem Danos Aparentes
Porta traseira direita	Sem Danos Aparentes	Estado geral da funilaria	Bom
Conservação revestimentos internos direito	Bom	Pneu dianteiro direito	Necessita de Troca
Pneu traseiro direito	Meia-vida

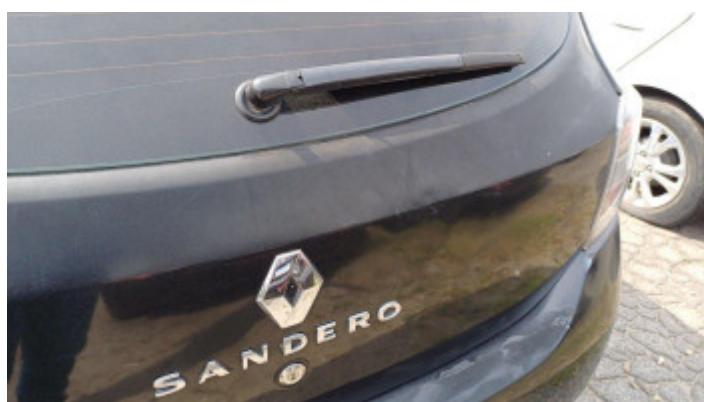
Avaria Tampa do Porta Malas

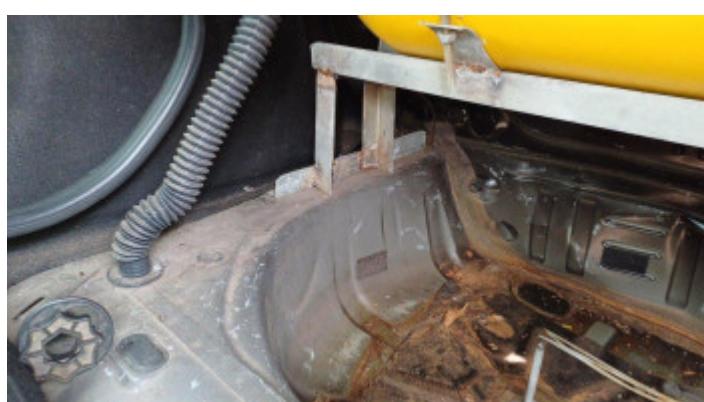
Avaria Assoalho do Porta Malas

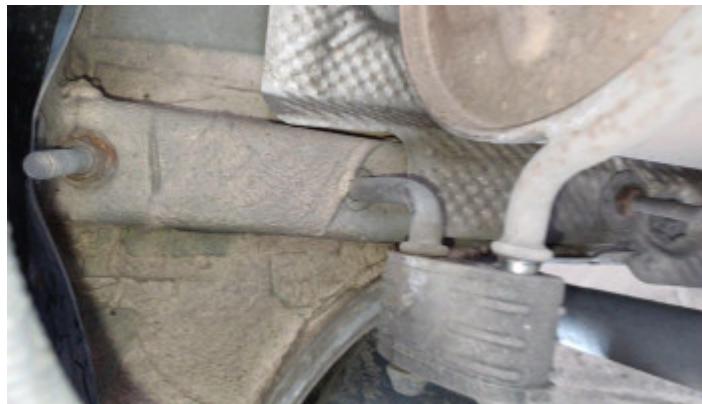
Avaria Longarina Traseira Esquerda
