Cliente  
**CARBUY AUTOMOTIVE BUSINESS LTDA**

| | | | <b>VOLKSWAGEN VOYAGE</b> | |
| <b>2022</b> | <b>2023</b> | | <b>MPI</b> | <b>BRANCA</b> |

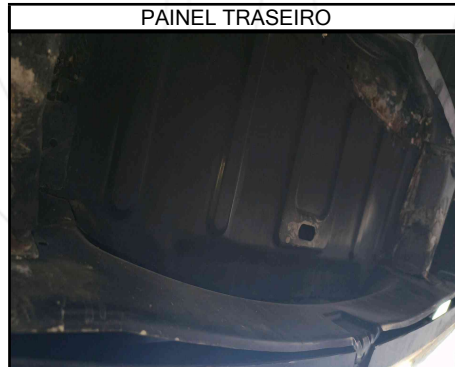
AIR BAG NAO AVALIADO  
CAIXA DE RODA TRASEIRA DIREITA REPARADO(A)  
CAIXA DE RODA TRASEIRA ESQUERDA REPARADO(A)  
COLUNA C DIREITA REPARADO(A)  
COLUNA C ESQUERDA REPARADO(A)  
GRAVAÇÃO VIDRO DIANTEIRO DIREITO REMARCADO  
GRAVAÇÃO VIDRO PARABRISA REMARCADO  
CAIXA DE AR/ SOLEIRA ESQUERDA DANIFICADO(A)  
CAIXA DE AR/SOLEIRA DIREITA DANIFICADO(A)  
CAIXA DE RODA DIANTEIRA DIREITA DANIFICADO(A)  
CAIXA DE RODA DIANTEIRA ESQUERDA DANIFICADO(A)  
LONGARINA DIANTEIRA DIREITA DANIFICADO(A)  
LONGARINA DIANTEIRA ESQUERDA DANIFICADO(A)  
PAINEL DIANTEIRO SUPERIOR DANIFICADO(A)  
CAIXA DE ESTEPE DANIFICADO  
LONGARINA TRASEIRA DIREITA DANIFICADO  
LONGARINA TRASEIRA ESQUERDA DANIFICADO  
PAINEL TRASEIRO DANIFICADO
