Cliente  
**VIP LEILÕES GESTÃO E LOGÍSTICA**

**DADOS DO VEÍCULO**

| PLACA | CHASSI | CHASSI BIN | MARCA/MODELO |
|---|---|---|---|
| <b>RPK8E68</b> | <b>9882261RNNKE72909</b> | <b>9882261RNNKE72909</b> | <b>FIAT TORO FREED AT9 4X4</b> |

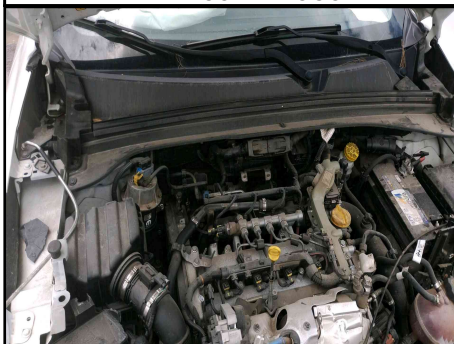
PAINEL CORTA FOGO

HODÔMETRO INACESSÍVEL  
CAIXA DE RODA DIANTEIRA DIREITA DANIFICADO(A)  
CAIXA DE RODA DIANTEIRA ESQUERDA DANIFICADO(A)  
LONGARINA DIANTEIRA DIREITA DANIFICADO(A)  
LONGARINA DIANTEIRA ESQUERDA DANIFICADO(A)  
PAINEL DIANTEIRO SUPERIOR DANIFICADO(A)  
LONGARINA TRASEIRA DIREITA DANIFICADO  
LONGARINA TRASEIRA ESQUERDA DANIFICADO  
PLACA DIANTEIRA AUSENTE  
PANORAMICA PAINEL INTERNO AIR BAG VOLANTE ACIONADO, AIR BAG PAINEL ACIONADO
