**DADOS DO VEÍCULO**

PLACA	CHASSI	CHASSI BIN	MARCA/MODELO	
ANO FABRICAÇÃO	ANO MODELO	MOTOR BIN	<b>FORD KA SE 10 HA B</b>	COR
<b>2017</b>	<b>2018</b>		MOTOR OBSERVADO	<b>PRATA</b>
COMBUSTÍVEL			KILOMETRAGEM	RENAVAM
<b>GAS/ALC/GN</b>			<b>INACESSÍVEL</b>	
CIDADE VISTORIA	ESTADO VISTORIA	UF VISTORIA	PATIO VISTORIA	
<b>DUQUE DE CAXIAS</b>	<b>RJ</b>	<b>RJ</b>

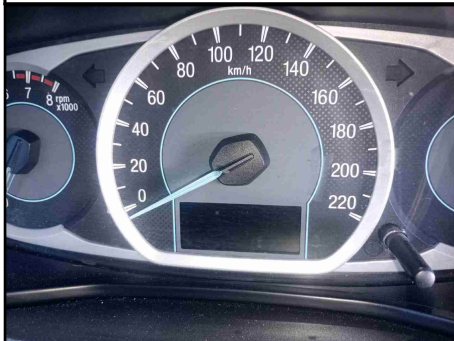
HODÔMETRO

**HODÔMETRO INACESSÍVEL**  
CAIXA DE AR/ SOLEIRA ESQUERDA DANIFICADO(A)  
CAIXA DE AR/SOLEIRA DIREITA DANIFICADO(A)  
CAIXA DE RODA TRASEIRA DIREITA DANIFICADO(A)  
PAINEL DIANTEIRO SUPERIOR DANIFICADO(A)  
CAIXA DE ESTEPE DANIFICADO(A)  
LATERAL DIREITA DANIFICADO(A)  
LATERAL ESQUERDA DANIFICADO(A)  
LONGARINA TRASEIRA DIREITA DANIFICADO(A)  
LONGARINA TRASEIRA ESQUERDA DANIFICADO(A)  
PAINEL TRASEIRO DANIFICADO(A)  
CONSTA HISTÓRICO DE ROUBO E FURTO  
POSSUI KIT GNV
