Cliente  
**CARBUY AUTOMOTIVE BUSINESS LTDA**

**DADOS DO VEÍCULO**

| PLACA | CHASSI | CHASSI BIN | MARCA/MODELO | |
|---|---|---|---|---|
| | | | <b>VW/GOL 1.0 GIV</b> | |

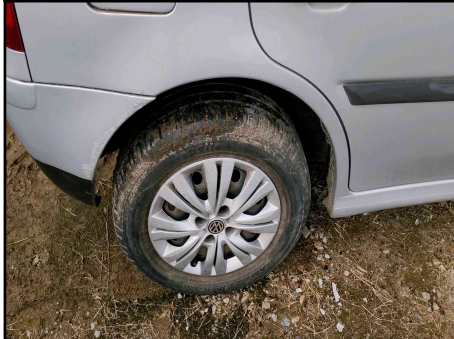
CAIXA DE RODA TRASEIRA DIREITA

ASSOALHO CENTRAL DIREITO DANIFICADO(A) / ASSOALHO CENTRAL ESQUERDO DANIFICADO(A) / CAIXA DE AR/ SOLEIRA ESQUERDA DANIFICADO(A) / CAIXA DE AR/SOLEIRA DIREITA DANIFICADO(A) / CAIXA DE ESTEPE DANIFICADO / CAIXA DE RODA DIANTEIRA DIREITA DANIFICADO(A) / CAIXA DE RODA DIANTEIRA ESQUERDA DANIFICADO(A) / COLUNA A ESQUERDA DANIFICADO(A) / COLUNA CENTRAL DIREITA DANIFICADO(A) / LONGARINA DIANTEIRA DIREITA DANIFICADO(A) / LONGARINA DIANTEIRA ESQUERDA DANIFICADO(A) / LONGARINA TRASEIRA DIREITA DANIFICADO / LONGARINA TRASEIRA ESQUERDA DANIFICADO / PAINEL TRASEIRO DANIFICADO
