<b>Nome da Empresa:</b> CAPITAL AVALIAÇÕES E SERVIÇOS VEICULARES LTDA				
<b>CPF / CNPJ:</b> 13.072.882/0001-42		<b>Data. Solicitação:</b> 24/10/2025		
<b>Telefone:</b> 2091 2040		<b>Data Vistoria:</b> 24/10/2025		
<b>Ciente:</b> Banco Itau Unibanco S/A		<b>Data Baixa:</b> 24/10/2025		
<b>Local da vistoria:</b> HUB (RJ)		<b>Cidade:</b> RIO DE JANEIRO		<b>UF:</b> RJ
Dados do Veículo				
<b>Placa:</b>	<b>Nº Chassi Observado:</b>	<b>Nº Chassi Bin:</b>	<b>Cod. Molicar:</b> 01622921-6	<b>Cod. Fipe:</b> 003463-0
<b>Ano Fabr:</b> 2019	<b>Ano Modelo:</b> 2019	<b>Nº Motor Bin:</b>	<b>Nº Motor Observado:</b> ,	<b>Combustível:</b> Alcool/Gasolina
<b>Cor:</b> Preta	<b>Motorização:</b> 1.5	<b>Tipo de Câmbio:</b> MANUAL	<b>Odômetro(KM):</b> 101777	<b>Renavam:</b>
<b>Qtde Portas:</b> 4	<b>Modelo:</b> KA+	<b>Versão do Veículo:</b> SEDAN SE 1.5 12V	<b>Marca:</b> FORD	<b>Tipo de Direção:</b> Assistida
<b>Histórico do Leilão:</b> NÃO POSSUI		<b>Chassi Remarcado:</b> NORMAL	<b>Situação do Chassi:</b> EM CIRCULACAO	<b>Histórico de Sinistro:</b> NÃO POSSUI

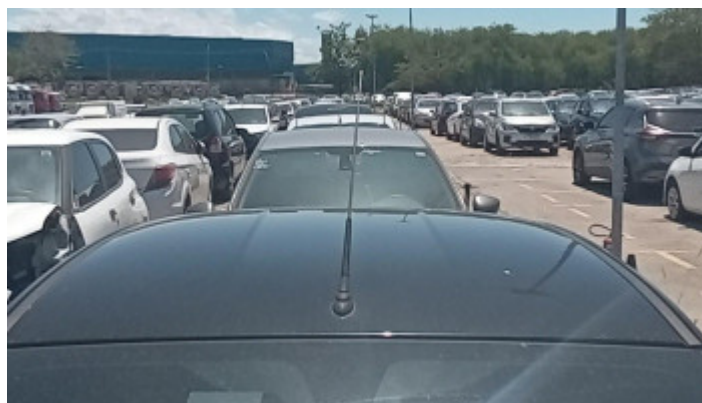
Estrutura Teto

Agregados			
<b>Nº do Chassi</b>	Dentro dos Padrões Habituais do Fabricante	<b>Nº do Motor</b>	Dentro dos Padrões Habituais do Fabricante
<b>Nº do Câmbio</b>	Não Verificado	<b>Assoalho central</b>	Sem Danos
<b>Câmbio Engata?</b>	1-Sim	<b>Teto</b>	Sem Danos
<b>Dano estrutural do Teto</b>	Sem danos	<b>Suspeita de Adulteração?</b>	0-Não
<b>Veículo Modificado</b>	Não	<b>Chassi Remarcado?</b>	0-Não

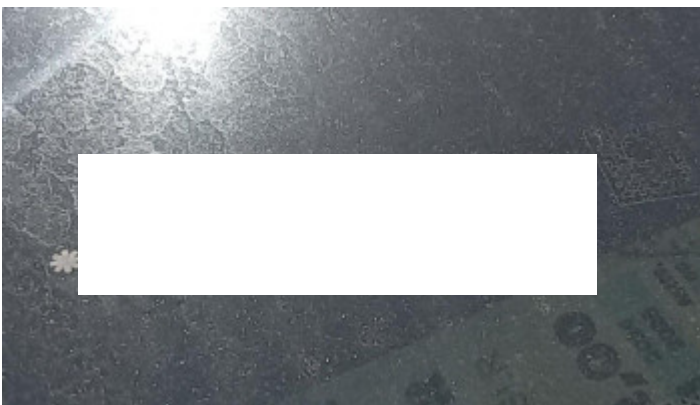
Gravação do vidro pára-brisa

Dianteira			
<b>Gravação do Para Brisa dianteiro</b>	Preservada	<b>Etiqueta ETA motor</b>	Preservada
<b>Capô</b>	Sem danos	<b>Farol alto Dianteiro Direito</b>	Funcionando
<b>Farol alto Dianteiro Esquerdo</b>	Funcionando	<b>Farol de neblina Direito</b>	Não Possui
<b>Farol de neblina Esquerdo</b>	Funcionando	<b>Funilaria</b>	Bom
<b>Limpador de para-brisa Dianteiro</b>	Possui	<b>Para-choque Dianteiro</b>	Danificado Reparável
<b>BATERIA</b>	Não substituir	<b>Placa Dianteira</b>	Sem Danos
<b>Veículo Liga?</b>	1-Sim	<b>Taxi?</b>	0-Não
<b>Compartimento do motor</b>	Sem danos	<b>Grade</b>	Danificado Reparável
<b>Lanterna Dianteira Direito</b>	Funcionando	<b>Lanterna Dianteira Esquerdo</b>	Funcionando
<b>Parabrisa Dianteiro</b>	Sem danos	<b>Longarina</b>	Sem danos

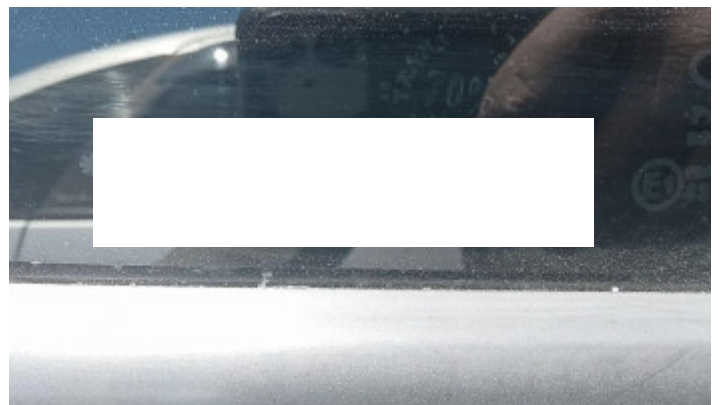
Gravação do vidro traseiro direito

Lado Direito			
<b>Etiqueta ETA coluna</b>	Preservada	<b>Gravação vidro dianteiro direito</b>	Preservado
<b>Etiqueta ETA Assoalho</b>	Ausente	<b>Gravação vidro traseiro direito</b>	Preservada
<b>Pneus Dianteiro Direito</b>	Pneu Novo	<b>Pneus Traseiro Direito</b>	Pneu Novo
<b>Caixa de Ar D</b>	Sem Danos	<b>Coluna dianteira direita</b>	Sem Danos
<b>Coluna Central Direita</b>	Sem danos	<b>Coluna Traseira direita</b>	Sem danos
<b>Lateral traseira direito</b>	Sem danos	<b>Revestimento Interno Laterais</b>	Bom
<b>Espelho Retrovisor Direito</b>	Sem danos	<b>ParaLama Dianteiro Direito</b>	Sem Danos

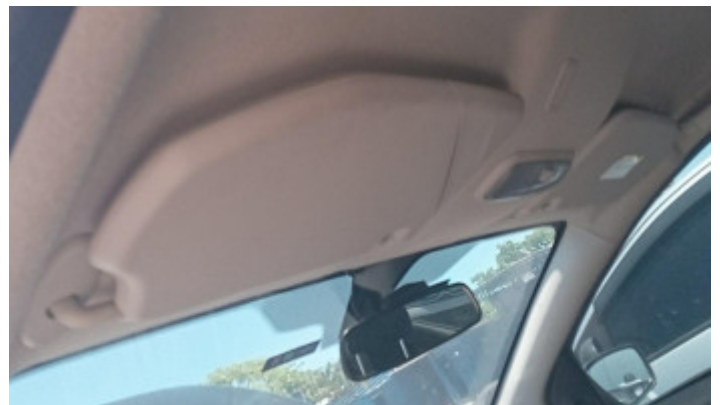
Para Sol

Acessórios			
<b>Ar Condicionado</b>	Sem Danos Aparentes	<b>Direção Assistida</b>	Sem Danos Aparentes
<b>Freios ABS</b>	Sem Danos Aparentes	<b>Rádio CD/MP3</b>	Sem Danos Aparentes
<b>Travas Elétricas</b>	Sem Danos Aparentes	<b>Vidros Elétricos</b>	Sem Danos Aparentes
<b>Air Bag</b>	Sem Danos Aparentes	<b>Para Sol</b>	Sem Danos Aparentes
