Cliente  
**VIP LEILÕES GESTÃO E LOGÍSTICA**

**DADOS DO VEÍCULO**

| PLACA | CHASSI | CHASSI BIN | MARCA/MODELO | |
|---|---|---|---|---|
| <b>SKM9H80</b> | <b>9BHCP41AASP638639</b> | <b>9BHCP41AASP638639</b> | <b>HYUNDAI/HB20S 10M</b> | |

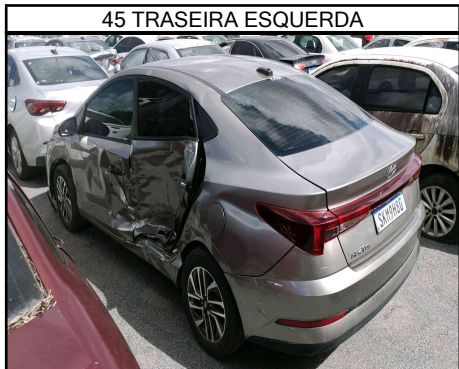
45 TRASEIRA ESQUERDA

**AIR BAG CORTINA ACIONADO, HODÔMETRO DESLIGADO, CAIXA DE AR/SOLEIRA ESQUERDA DANIFICADO(A), CAIXA DE RODA TRASEIRA ESQUERDA DANIFICADO(A), COLUNA C ESQUERDA DANIFICADO(A), COLUNA CENTRAL ESQUERDA DANIFICADO(A), PAINEL DIANTEIRO SUPERIOR DANIFICADO(A), PAINEL TRASEIRO DANIFICADO(A), TETO DANIFICADO(A)**  
VEÍCULO APRESENTA HISTÓRICO DE SINISTRO
