Cliente: CARBUY AUTOMOTIVE BUSINESS LTDA

Placa: DUE3J51 Marca: RAM Modelo: RAMPEGE (RT 4X4 2.0 16V HURRICANE TB AT9) Cód. Molicar: 24700417-0  
Chassi: 988591275RKR77544 Motor: 500571841903899 Cor: Cinza Portas: 4 Ano/Modelo: 2024 / 2024  
Chassi BIN: 988591275RKR77544 Motor BIN: 500571841903899 Cor BIN: CINZA Combustível BIN: GASOLINA  
Câmbio: AUTOMÁTICO Combustível: Gasolina Renavam: 01400823657 KM: Digital N/V Cód. Fipe: 083019-4

**VII - Conservação****RUIM****VIII - Comentários****VEICULO POSSUI DANOS NO CONJUNTO ESTRUTURAL:****PAINEL DINTEIRO DANIFICADO;  
LONGARINA DIANTEIRA DIREITA DANIFICADA;  
LONGARINA DIANTEIRA ESQUERDA DANIFICADA;  
CAIXA DE RODA DIANTEIRA DIREITA DANIFICADA;  
AIRBAG PASSAGEIRO DEFLAGRADO;  
AIRBAG MOTORISTA DEFLAGRADO;**

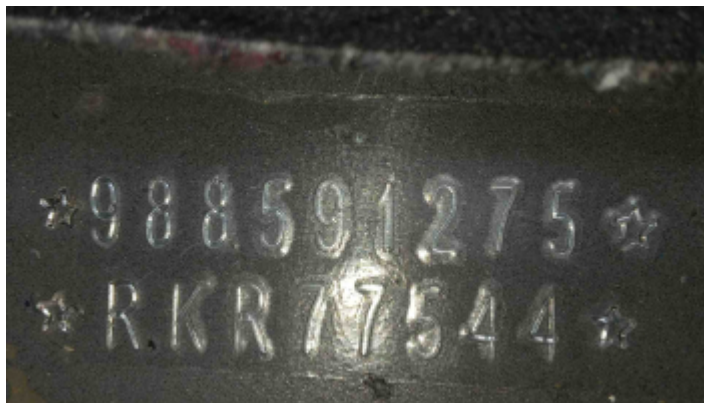
1.2.1 - Dentro dos padrões habituais do fabricante, não apresentado anormalidade.

Foto da gravação do chassi : 988591275RKR77544

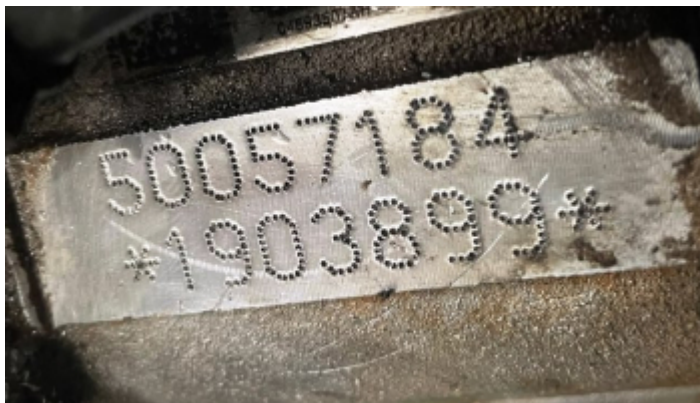
Foto do número do motor : 500571841903899
