Cliente  
**CARBUY AUTOMOTIVE BUSINESS LTDA**

| ANO FABRICAÇÃO | ANO MODELO | MOTOR BIN | FIAT ARGO DRIVE 10 | |

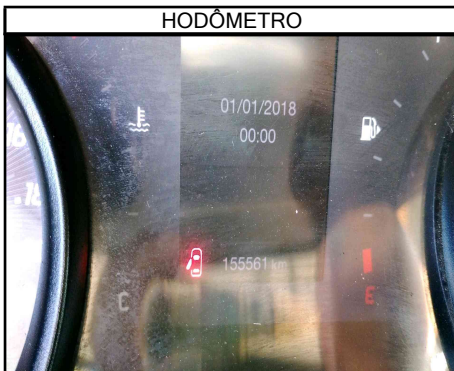
HODÔMETRO DESLIGADO  
CAIXA DE RODA DIANTEIRA ESQUERDA DANIFICADO(A)  
CAIXA DE RODA DIANTEIRA ESQUERDA REPARADO(A)  
CAIXA DE RODA TRASEIRA DIREITA REPARADO(A)  
COLUNA A ESQUERDA REPARADO(A)  
COLUNA C DIREITA REPARADO(A)  
COLUNA C ESQUERDA REPARADO(A)  
COLUNA CENTRAL DIREITA REPARADO(A)  
COLUNA CENTRAL ESQUERDA REPARADO(A)  
LONGARINA DIANTEIRA DIREITA REPARADO(A)  
LONGARINA DIANTEIRA ESQUERDA REPARADO(A)  
PAINEL DIANTEIRO SUPERIOR REPARADO(A)  
KIT GNV REMOVIDO  
GRAVAÇÃO VIDRO PARABRISA REMARCADO  
CAIXA DE AR/ SOLEIRA ESQUERDA DANIFICADO(A)  
CAIXA DE AR/SOLEIRA DIREITA DANIFICADO(A)  
TETO DANIFICADO(A)  
CAIXA DE ESTEPE DANIFICADO  
LONGARINA TRASEIRA DIREITA DANIFICADO  
LONGARINA TRASEIRA ESQUERDA DANIFICADO  
ETIQUETA ETA COLUNA COM NUMERAÇÃO ILEGÍVEL OU INCOMPLETA  
ETIQUETA ETA COMPARTIMENTO MOTOR COM NUMERAÇÃO ILEGÍVEL OU INCOMPLETA  
PANORAMICA PAINEL INTERNO AIR BAG VOLANTE ACIONADO  
GRAVAÇÃO VIDRO PARABRISA REMARCADO
