## I - Dados do Veículo

Placa: ABL9F93 Marca: VOLKSWAGEN Modelo: NEW JETTA SEDAN (R-LINE 250 1.4 TSi TIP) Cód. Molicar: 05123022-7

Chassi: 3VWHJ6BU2JM505617 Motor: CWL026704 Cor: Branca Portas: 4 Ano/Modelo: 2018 / 2018

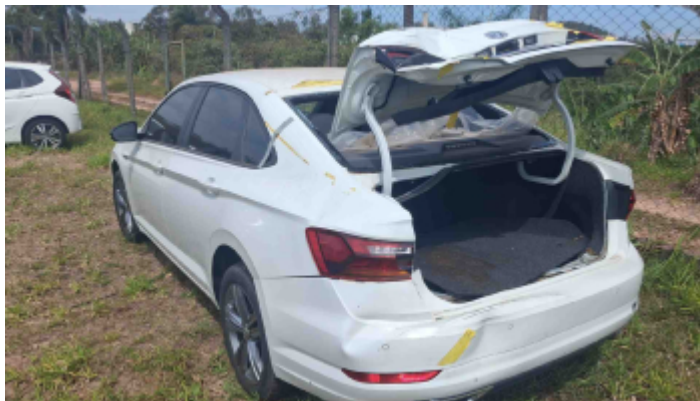
NÃO FOI POSSÍVEL COLETAR A QUILOMETRAGEM, VEÍCULO NÃO LIGA O CONTATO.  
VEICULO COM DANOS NO CONJUNTO ESTRUTURAL DO MONO BLOCO ( PAINEL TRAS. E LONGARINAS TRAS. DANIFICADAS ) NECESSÁRIO LAUDO TÉCNICO DO INMETRO.

Foto 45º do lado esquerdo (traseira)
