**CLIENTE**

Cliente  
**CARBUY AUTOMOTIVE BUSINESS LTDA**

**DADOS DO VEÍCULO**

| PLACA | CHASSI | CHASSI BIN | MARCA/MODELO | |
|---|---|---|---|---|
| ANO FABRICAÇÃO | ANO MODELO | MOTOR BIN | <b>CHEVROLET/CLASSIC LS</b> | |

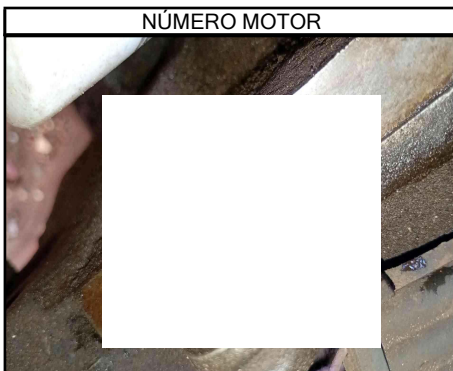
NÚMERO MOTOR

| ETIQUETA ETA DO MOTOR | | AUSENTE |

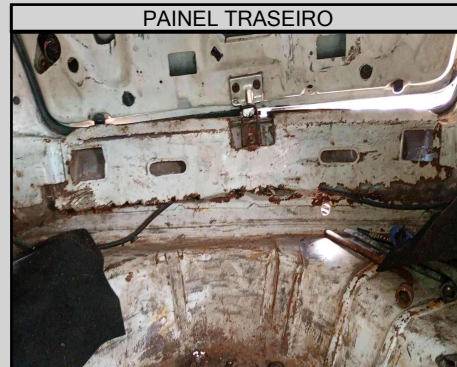
ASSOALHO CENTRAL DIREITO DANIFICADO(A) / ASSOALHO CENTRAL ESQUERDO DANIFICADO(A) / CAIXA DE AR/ SOLEIRA ESQUERDA DANIFICADO(A) / CAIXA DE AR/SOLEIRA DIREITA DANIFICADO(A) / CAIXA DE ESTEPE DANIFICADO / CAIXA DE RODA DIANTEIRA DIREITA DANIFICADO(A) / CAIXA DE RODA DIANTEIRA ESQUERDA DANIFICADO(A) / CAIXA DE RODA TRASEIRA DIREITA DANIFICADO(A) / CAIXA DE RODA TRASEIRA ESQUERDA DANIFICADO(A) / COLUMNA A DIREITA DANIFICADO(A) / COLUMNA A ESQUERDA DANIFICADO(A) / COLUMNA C DIREITA DANIFICADO(A)  
COLUMNA C ESQUERDA REPARADO(A) / COLUMNA CENTRAL DIREITA DANIFICADO(A) / COLUMNA CENTRAL ESQUERDA DANIFICADO(A) / ETIQUETA ETA COMPARTIMENTO MOTOR AUSENTE / GRAVAÇÃO VIDRO PARABRISA REMARCADO / GRAVAÇÃO VIDRO TRASEIRO DIREITO REMARCADO / GRAVAÇÃO VIDRO TRASEIRO ESQUERDO REMARCADO / HODÔMETRO INACESSÍVEL / LONGARINA DIANTEIRA DIREITA DANIFICADO(A) / LONGARINA TRASEIRA DIREITA DANIFICADO / PAINEL CORTA FOGO DANIFICADO(A) / PAINEL DIANTEIRO SUPERIOR REPARADO(A) / PAINEL TRASEIRO DANIFICADO / TETO DANIFICADO(A)
