Cliente  
**BANCO BRADESCO FINANCIAMENTOS S.A.**

**DADOS DO VEÍCULO**

| | | | <b>RENAULT/SANDERO EXP</b> | |
| <b>2009</b> | <b>2009</b> | | | <b>PRATA</b> |

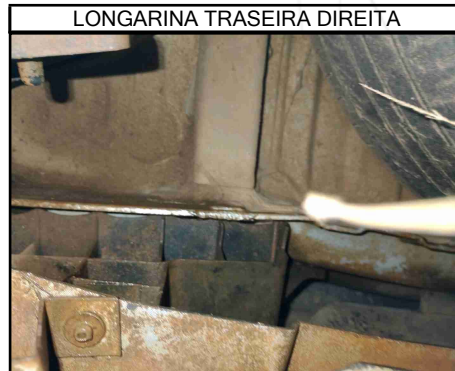
LONGARINA TRASEIRA DIREITA

CAIXA DE RODA DIANTEIRA DIREITA DANIFICADO(A)  
HODÔMETRO DESLIGADO  
CAIXA DE AR/SOLEIRA DIREITA DANIFICADO(A)  
CAIXA DE RODA TRASEIRA DIREITADANIFICADO(A)  
CAIXA DE RODA TRASEIRA ESQUERDA DANIFICADO(A)  
COLUMNA C DIREITA DANIFICADO(A)  
LONGARINA DIANTEIRA DIREITA DANIFICADO(A)  
PAINEL DIANTEIRO SUPERIOR DANIFICADO(A)  
CAIXA DE ESTEPE DANIFICADO  
LONGARINA TRASEIRA ESQUERDA DANIFICADO  
PAINEL TRASEIRO DANIFICADO
