| Nome da Empresa: CAPITAL AVALIAÇÕES E SERVIÇOS VEICULARES LTDA | | | | | |
| Cliente: Banco Itau Unibanco S/A | Data Baixa: 15/08/2025 | | | | |
| Qtde Portas:<br>4 | Modelo:<br>JETTA | Versão do Veículo:<br>VARIANT 2.5(Tiptr.) | Marca:<br>VOLKSWAGEN | Tipo de Direção:<br>Assistida | |

# Laudo Cautelar Comercial

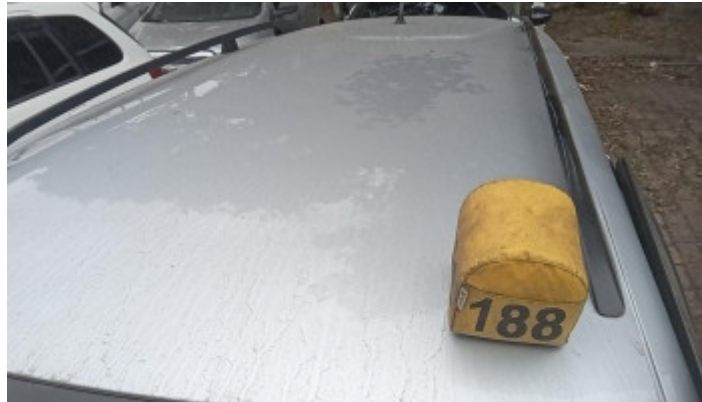
Estrutura Teto

| Agregados | | | |
|---|---|---|---|
| <b>Dano estrutural do Teto</b> | Sem danos | <b>Suspeita de Adulteração?</b> | 0-Não |

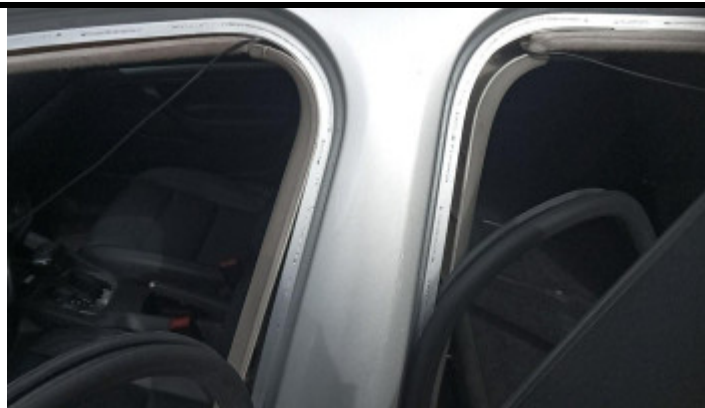
Estrutura Coluna Central Esquerda

| Lado Esquerdo | | | |
|---|---|---|---|
| Coluna Central Esquerda | Sem Danos | Coluna Traseira Esquerda | Sem Danos |

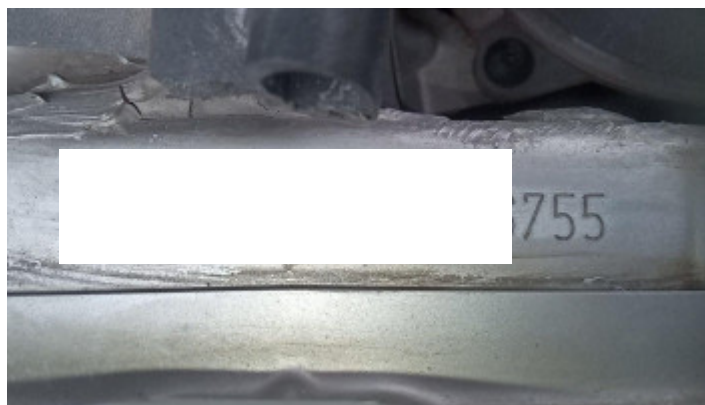
| Agregados | Resultado | Observação |
|---|---|---|
| Condição do Número do Chassi | Aprovado | |

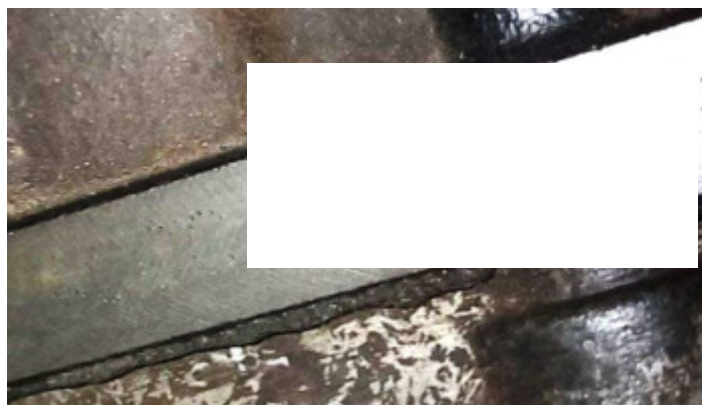
| Agregados | Resultado | Observação |
|---|---|---|
| Condição do Número do Motor | Aprovado | |

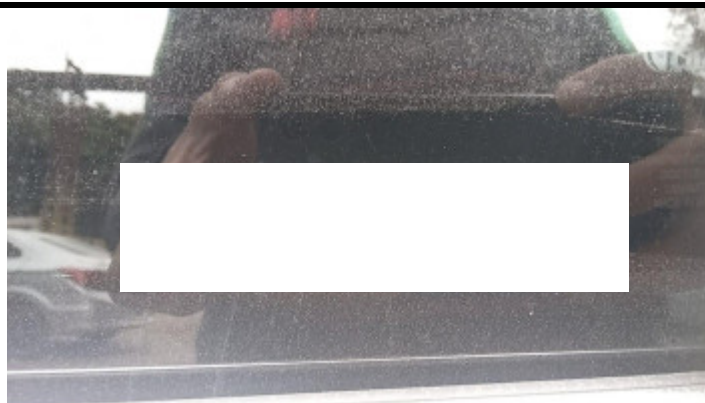
Gravação vidro da porta dianteira esquerda

| Lado Esquerdo | | | |
|---|---|---|---|
| Gravação do vidro traseiro esquerdo | Preservado | Gravação do vidro dianteiro esquerdo | Preservado |

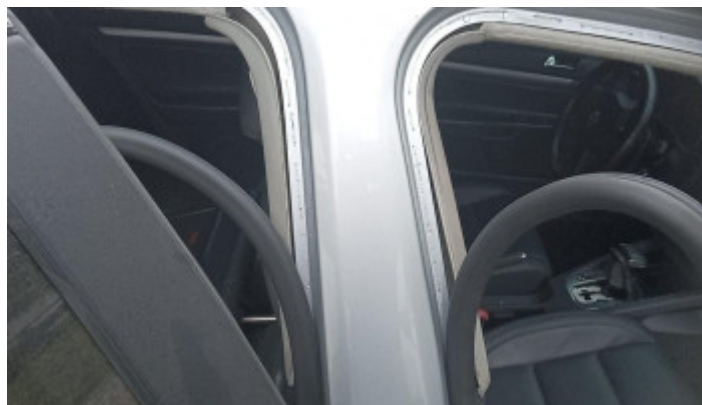
Estrutura Coluna Central Direita

| Lado Direito | | | |
|---|---|---|---|
| Coluna Central Direita | Sem danos | Coluna Traseira direita | Sem danos |

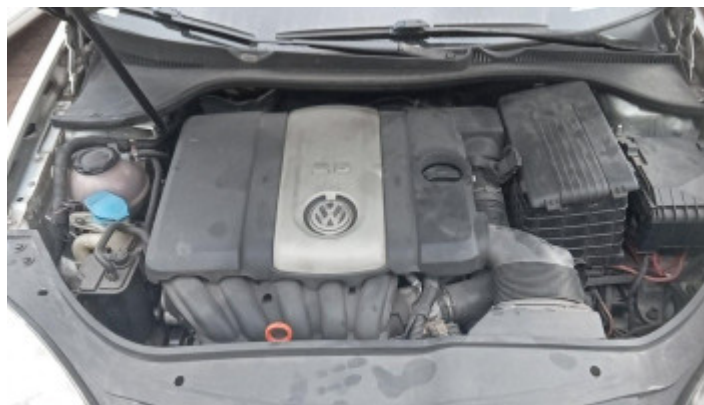
| Dianteira | | | |
|---|---|---|---|
| Compartimento do motor | Sem danos | Grade | Sem danos |

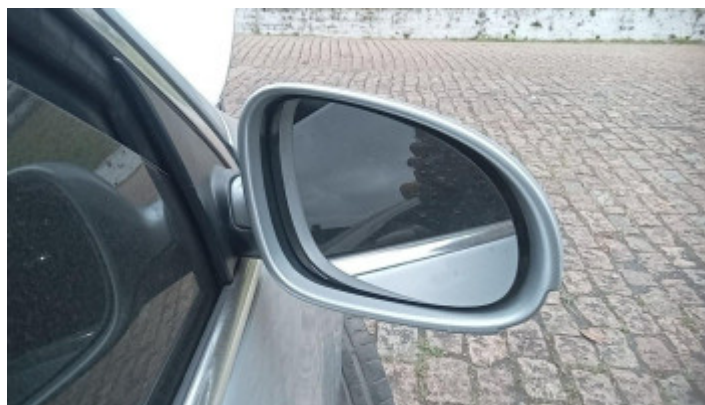
Espelho Retrovisor Direito

| <b>Espelho Retrovisor Direito</b> | Sem danos | <b>ParaLama Dianteiro Direito</b> | Sem Danos |

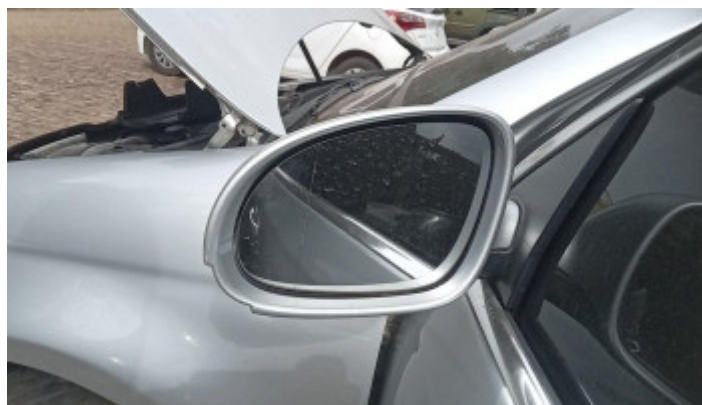
| Lado Esquerdo | | | |
|---|---|---|---|
| Lateral traseira esquerda | Danificado Reparável | Espelho Retrovisor Esquerdo | Sem Danos |

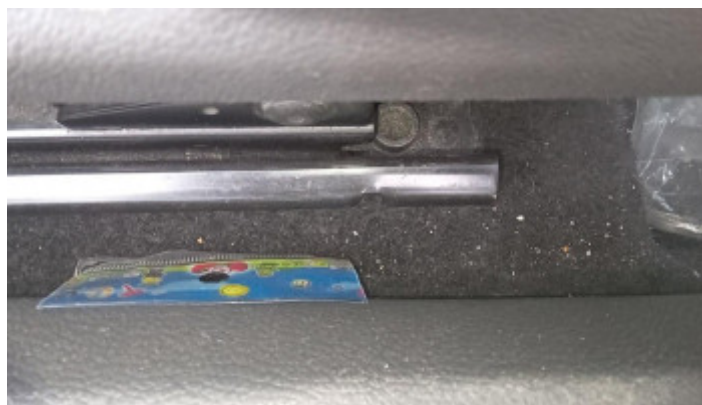
Blindagem

VEÍCULO BLINDADO COM VIDROS DELAMINADOS, NECESSÁRIO REVISAO DE BLINDAGEM, DEVIDO AO ANO/MODELO DO VEÍCULO.

| Acessórios | | | |
|---|---|---|---|
| <b>Ar Condicionado</b> | Sem Danos Aparentes | <b>Blindagem</b> | Sem Danos Aparentes |

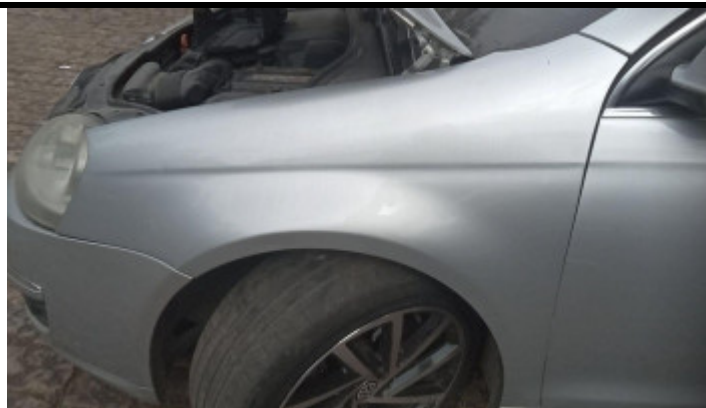
Rodas de Liga Leve

| Acessórios | | | |
|---|---|---|---|
| <b>Freios ABS</b> | Sem Danos Aparentes | <b>Rodas de Liga Leve</b> | Sem Danos Aparentes |
