Cliente: **BANCO PAN S.A.**

Empresa Solicitante: **Despachante Moratti**

DADOS DO VEÍCULO

Plac:	Marca: PEUGEOT	Modelo: 307 SW (ALLURE 2.0 16v (Tiptr.))	Cód. Molicar: 03803207-7	KM: 177893
Chas:	Motor:	Renavam:	Comb: GASOLINA	Ano/Mod: 2007/2008
Câmbio: não verificado		Cor: PRETA	Portas: 4	
Chassi BIN:		Motor BIN:

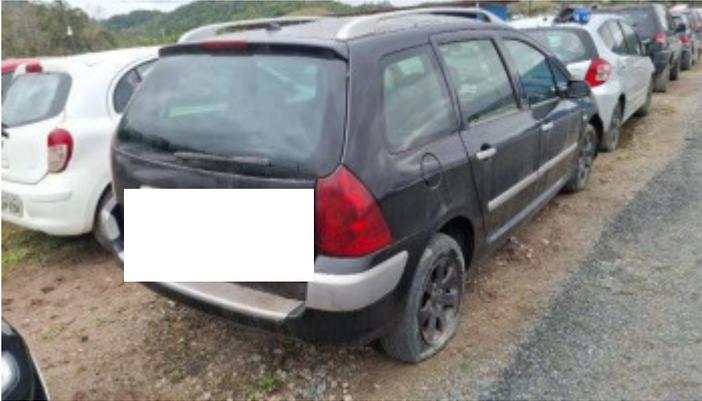
TRASEIRA DIREITA 45°

Observações: Pontos de riscos e amassados decorrentes de uso, Necessário trocar pneus, peças de tapeçaria, elétrica, Várias peças com vestígios de repintura e reparação, Tapeçaria interna avariada, teto panorâmico avariada, para brisa e vigia traseiro com VIS remarcado, para choque traseiro, laterais traseiras, tampa traseira avariadas

ESTADO	OPERAÇÃO
GRAVAÇÃO DO VIDRO VIGIA	Fora do padrão	Não Conforme
LANTERNA TRASEIRA DIREITA	Com danos / reparo	Troca
LANTERNA TRASEIRA ESQUERDA	Sem danos	Conforme
PARA-CHOQUE TRASEIRO	Com danos / reparo	Reparo
PLACA TRASEIRA	Sem danos	Conforme
TAMPA PORTA-MALAS	Sem danos	Conforme
VIDRO VIGIA	Sem danos	Não Conforme

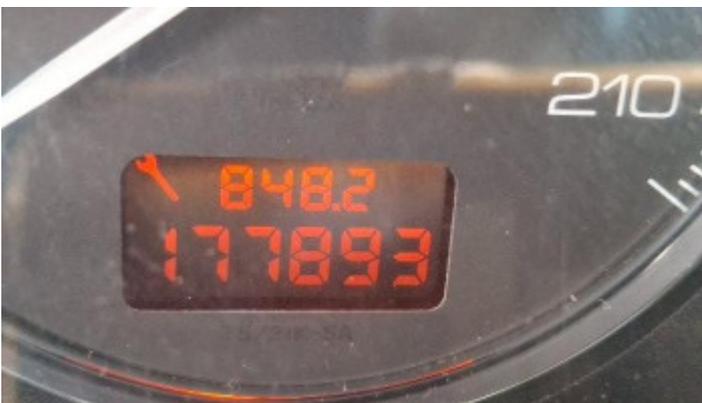
ESTADO	OPERAÇÃO
COLUNA TRASEIRA ESQUERDA	Sem danos	Conforme
GRAVAÇÃO DO VIDRO DIANTEIRO ESQUERDO	Original	Conforme
GRAVAÇÃO DO VIDRO TRASEIRO ESQUERDO	Original	Conforme
HODÔMETRO	Sem danos	Conforme
LATERAL TRASEIRA ESQUERDA	Sem danos	Conforme
PARALAMA DIANTEIRO ESQUERDO	Sem danos	Conforme
PNEU DIANTEIRO ESQUERDO	Meia-vida	Conforme
PNEU TRASEIRO ESQUERDO	Meia-vida	
PORTA DIANTEIRA ESQUERDA	Sem danos	Conforme
PORTA TRASEIRA ESQUERDA	Sem danos	Conforme
RETROVISOR ESQUERDO	Sem danos	Conforme
RODA DIANTEIRA ESQUERDA	Sem danos	Conforme
RODA DIANTEIRA ESQUERDA	Sem danos	Reparo
RODA TRASEIRA ESQUERDA	Sem danos	
RODA TRASEIRA ESQUERDA	Sem danos	Reparo
VIDRO DIANTEIRO ESQUERDO	Sem danos	Conforme
VIDRO TRASEIRO ESQUERDO	Sem danos	Conforme

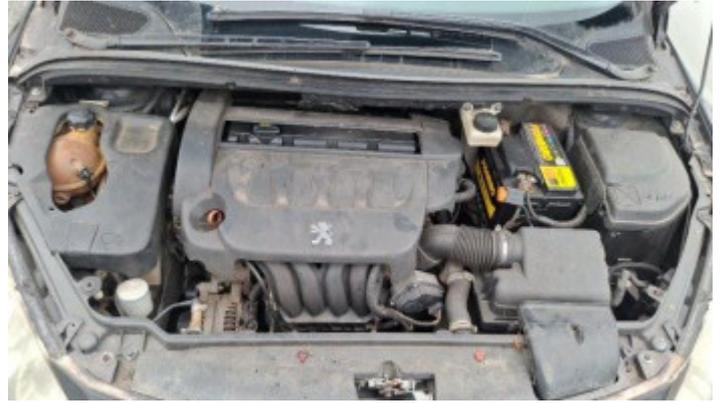
ESTADO	OPERAÇÃO
BATERIA	Ruim	Troca
COMPARTIMENTO DO MOTOR	Sem danos	Conforme
VEÍCULO COM CHAVE	Possui	Possui

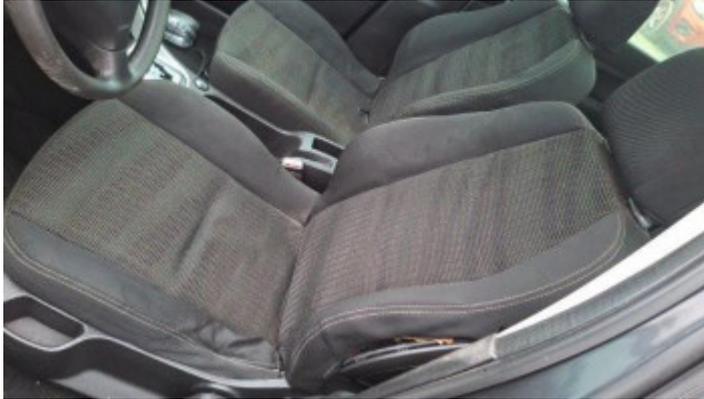
ESTADO	OPERAÇÃO
ENCOSTO DE CABEÇA DIANTEIRO	Sem danos	Conforme
ENCOSTO DE CABEÇA TRASEIRO	Sem danos	Conforme
ESTOFADO MOTORISTA	Sem danos	Conforme
ESTOFADO PASSAGEIRO	Sem danos	Conforme
ESTOFADO TRASEIRO	Sem danos	Conforme
REVESTIMENTO DO TETO	Com danos	Reparo
REVESTIMENTO INTERNO (LATERAIS)	Sem danos	Conforme
TIPO DE ESTOFADO	Tecido	Conforme

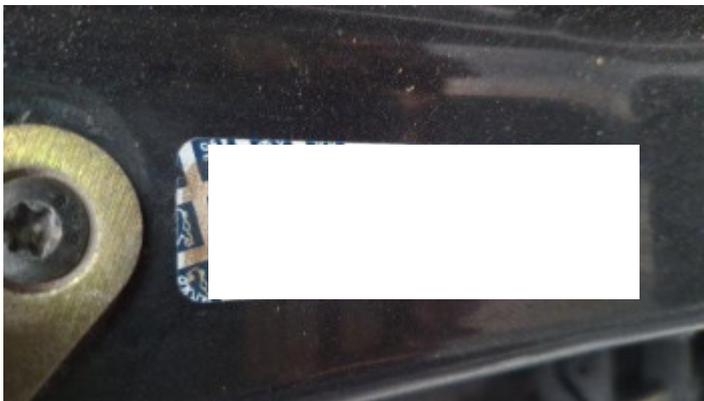
ESTADO	OPERAÇÃO
CAPÔ	Com danos / reparo	Reparo
ETIQUETA ETA	Original	Conforme
FAROL DE MILHA DIREITO	Não possui	Conforme
FAROL DE MILHA ESQUERDO	Não possui	Conforme
FAROL DIANTEIRO DIREITO	Sem danos	Conforme

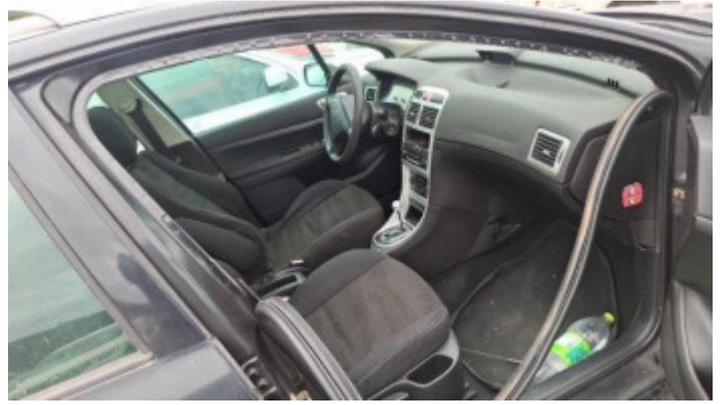
ESTADO	OPERAÇÃO
CAIXA DE AR DIREITA	Sem danos	Conforme
COLUNA DIANTEIRA DIREITA	Sem danos	Conforme

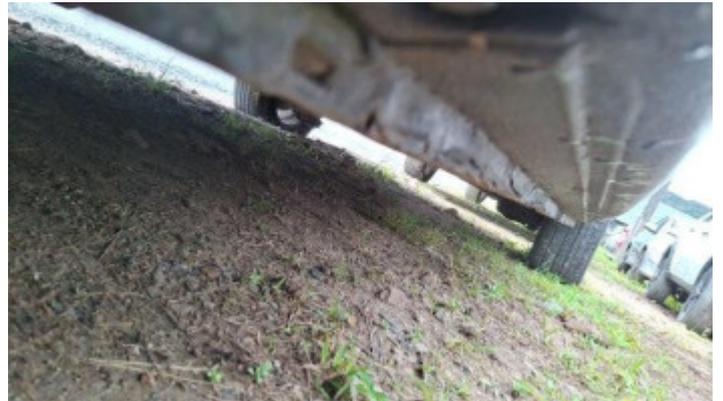
ESTADO	OPERAÇÃO
ASSOALHO CENTRAL DIREITO	Sem danos	Conforme
ASSOALHO CENTRAL ESQUERDO	Sem danos	Conforme
ASSOALHO DO PORTA MALAS	Sem danos	Conforme
CAIXA DE AR ESQUERDA	Sem danos	Conforme
CAIXA DO ESTEPE	Sem danos	Conforme
COLUNA CENTRAL DIREITA	Sem danos	Conforme
COLUNA CENTRAL ESQUERDA	Sem danos	Conforme
COLUNA DIANTEIRA ESQUERDA	Sem danos	Conforme
ESTRUTURA DO TETO	Sem danos	Conforme
LONGARINA DIANTEIRA DIREITA	Sem danos	Conforme
LONGARINA DIANTEIRA ESQUERDA	Sem danos	Conforme
LONGARINA TRASEIRA DIREITA	Sem dano	Conforme
LONGARINA TRASEIRA ESQUERDA	Sem danos	Conforme
PAINEL TRASEIRO (EXTERNO)	Sem danos	Conforme
PAINEL TRASEIRO (INTERNO)	Sem danos	Conforme
