Cliente: **CARBUY AUTOMOTIVE BUSINESS LTDA**CPF / CNPJ: **35.626.178/0001-27**Dt. Pedido: **04/08/2026**Dt. Vistoria: **05/08/2026**Dt. Baixa: **05/08/2026**Local: **HUB (PE)**

Placa: **QGV6G70** Marca: **CHEVROLET** Modelo: **COBALT SEDAN (LTZ 1.8 8V ECO AT6 FLEX)** Cód. Molicar: **01712029-9**  
Chassi: **9BGJC6920JB193104** Motor: **GFM039140** Cor: **Marrom** Portas: **4** Ano/Modelo: **2017 / 2018**  
Chassi BIN: **9BGJC6920JB193104** Motor BIN: **GFM039140** Cor BIN: **MARROM** Combustível BIN: **ALCOOL/GASOLINA**  
Câmbio: **AUTOMATICO** Combustível: **Alcool/Gasolina** Renavam: **01140206297** KM: **277338** Cód. Fipe: **004421-0**

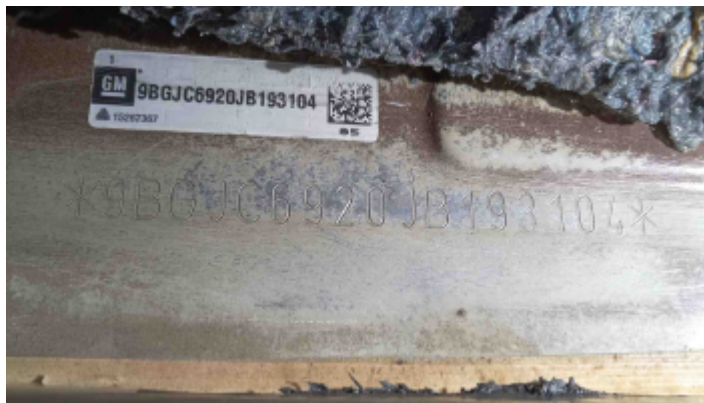
1.2.1 - Dentro dos padrões habituais do fabricante, não apresentado anormalidade.

Foto da gravação do chassi : 9BGJC6920JB193104

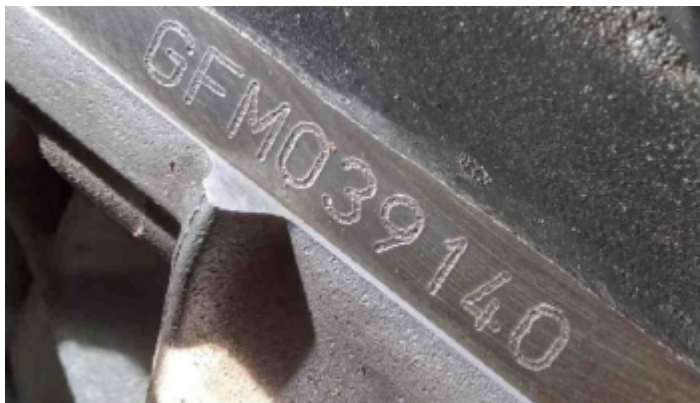
4.1.1 - Preservada, não apresentando anormalidade.

Foto do número do motor : GFM039140
