Cliente  
**VIP LEILÕES GESTÃO E LOGÍSTICA**

**DADOS DO VEÍCULO**

| PLACA | CHASSI | CHASSI BIN | MARCA/MODELO | |
|---|---|---|---|---|
| <b>RBY4G90</b> | <b>8AFAR23L4NJ231196</b> | <b>8AFAR23L4NJ231196</b> | <b>FORD RANGER</b> | |

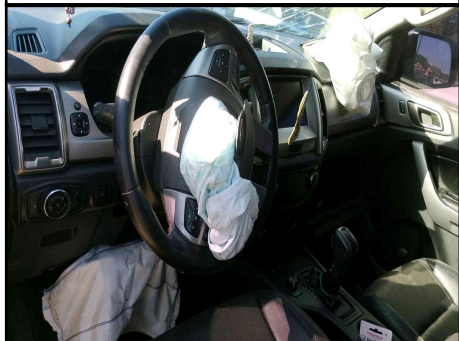
PANORAMICA PAINEL INTERNO

AIR BAG VOLANTE ACIONADO, AIR BAG PAINEL ACIONADO, AIR BAG LATERAL ACIONADO, HODÔMETRO DESLIGADO, CAIXA DE AR/SOLEIRA ESQUERDA DANIFICADO(A), CAIXA DE RODA DIANTEIRA ESQUERDA DANIFICADO(A), COLUNA A ESQUERDA DANIFICADO(A), LONGARINA DIANTEIRA ESQUERDA DANIFICADO(A), PAINEL CORTA FOGO DANIFICADO(A), PAINEL DIANTEIRO SUPERIOR DANIFICADO(A), PANORAMICA COMPARTIMENTO MOTOR PEÇAS DANIFICADAS  
VEÍCULO APRESENTA HISTÓRICO DE ROUBO/FURTO E SINISTRO,
