Cliente: **CARBUY AUTOMOTIVE BUSINESS LTDA**CPF / CNPJ: **35.626.178/0001-27**Dt. Pedido: **02/08/2026**Dt. Vistoria: **31/08/2026**Dt. Baixa: **02/09/2026**Local: **CARBUY**

Placa: **GCF2B06** Marca: **VOLKSWAGEN** Modelo: **SAVEIRO (CD) (CROSS 1.6 16v MSI(G6))** Cód. Molicar: **05122405-7**  
Chassi: **9BWJL45U5GP050463** Motor: **CNX058225** Cor: **Branca** Portas: **2** Ano/Modelo: **2015 / 2016**  
Chassi BIN: **9BWJL45U5GP050463** Motor BIN: **CNX058225** Cor BIN: **BRANCA** Combustível BIN: **ALCOOL/GASOLINA**  
Câmbio: **MANUAL** Combustível: **Alcool/Gasolina** Renavam: **01080726796** KM: **Digital N/V** Cód. Fipe: **005408-9**

**VII - Conservação****RUIM****VIII - Comentários****VEICULO POSSUI DANOS NO CONJUNTO ESTRUTURAL:****PAINEL TRASEIRO DANIFICADO;  
LONGARINA TRASEIRA DIREITA DANIFICADA;  
LONGARINA TRASEIRA ESQUERDA DANIFICADA;  
ASSOALHO CENTRAL DANIFICADO;  
ASSOALHO DA CARROCERIA DANIFICADA;**

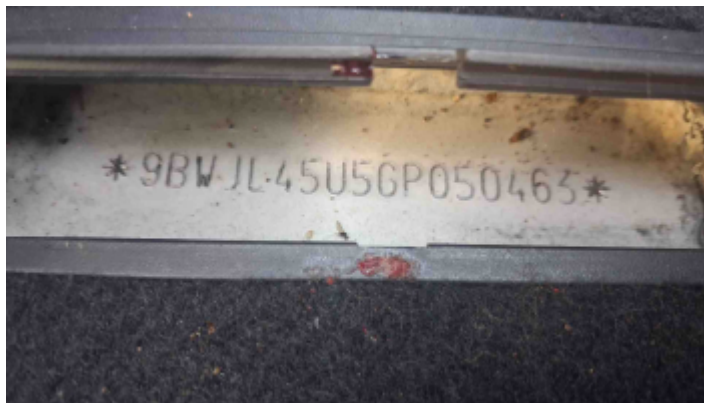
1.2.1 - Dentro dos padrões habituais do fabricante, não apresentado anormalidade.

Foto da gravação do chassi : 9BWJL45U5GP050463

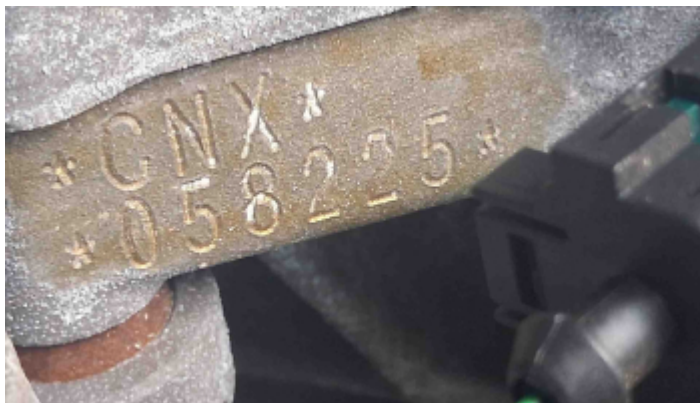
Foto do número do motor : CNX058225
