Cliente: **CARBUY AUTOMOTIVE BUSINESS LTDA**CPF / CNPJ: **35.626.178/0001-27**Dt. Pedido: **11/09/2026**Dt. Vistoria: **14/09/2026**Dt. Baixa: **15/09/2026**Local: **HUB (PE)**

Placa: **PDL5B68** Marca: **JEEP** Modelo: **RENEGADE (LONGITUDE 1.8 AT6 16v)** Cód. Molicar: **07800803-7**

Chassi: **988611122GK011623** Motor: **552674682815057** Cor: **Verde** Portas: **4** Ano/Modelo: **2015 / 2016**

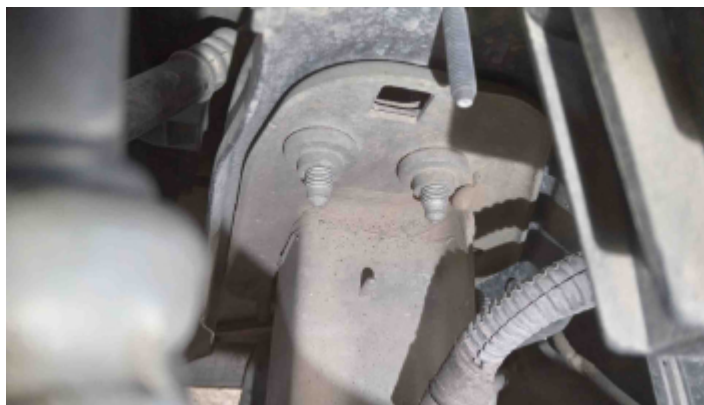
Foto Estrutura Longarina Direita

VEÍCULO COM COLISÃO,COM DANOS ESTRUTURAIS:PAINEL TRASEIRO,LANGARINAS TRASEIRAS,ASSOALHO DO PORTA MALAS,AVARIADOS.
