**BANCO ITAÚ**  
PLENAVER VISTORIA VEICULAR  
CNPJ: 22.749.502/0001-52  
(11) 5031-4102

Data:03/11/2025

Estado: Goiás Código MOLICAR: 04004405-1 RENAULT KWID ZEN 1.0 SCE MT 4p Eta./Gas. Ano Fabricação: 2019 Ano Modelo: 2020 Passageiros: 5 Peso em ordem de marcha(kg): 1173 Potência Máxima: 66 CV

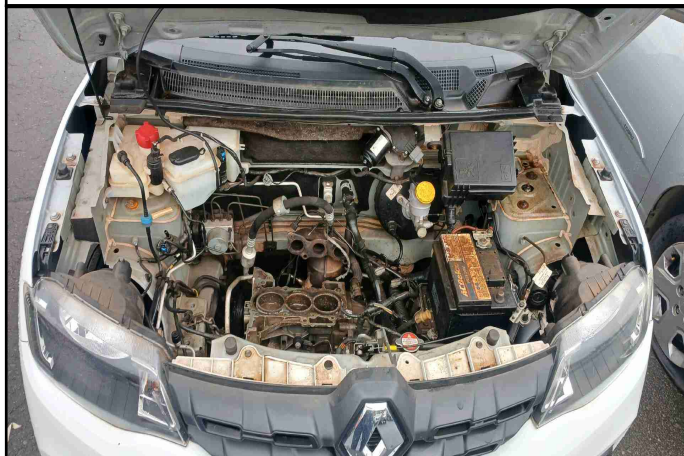
**COMPARTIMENTO MOTOR**

ASSOALHO PORTA MALAS PEQUENA AVARIA /ETIQUETA ETA MOTOR ILEGÍVEL /NÃO FOI POSSÍVEL A COLETA DO KM, POIS O VEÍCULO NÃO LIGA/ LONGO2 - LONGARINA COM DANO REPARÁVEL /
