Cliente  
**BANCO BRADESCO FINANCIAMENTOS S**

**DADOS DO VEÍCULO**

| ANO FABRICAÇÃO | ANO MODELO | MOTOR BIN | VOLKSWAGEN GOL 1.0 | |

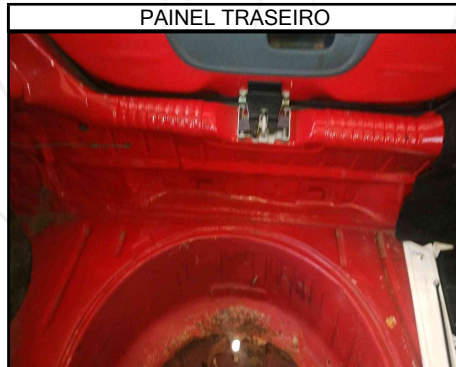
CAIXA DE RODA DIANTEIRA DIREITA REPARADO(A)  
CAIXA DE RODA TRASEIRA DIREITA REPARADO(A)  
COLUMNA C DIREITA REPARADO(A)  
CAIXA DE ESTEPE REPARADO  
PAINEL TRASEIRO REPARADO  
NÚMERO CHASSI ESTADO INICIAL DE CORROSÃO  
CAIXA DE AR/ SOLEIRA ESQUERDA DANIFICADO(A)  
CAIXA DE AR/SOLEIRA DIREITA DANIFICADO(A)  
LONGARINA DIANTEIRA DIREITA DANIFICADO(A)  
LONGARINA DIANTEIRA ESQUERDA DANIFICADO(A)  
PAINEL DIANTEIRO SUPERIOR DANIFICADO(A)  
VEÍCULO COM ENGATE
