Cliente: CARBUY AUTOMOTIVE BUSINESS LTDA

Dt. Vistoria: 07/10/2026

Placa: FZA8A51 Marca: RENAULT Modelo: KWID (ZEN 1.0 12V SSc) Cód. Molicar: 04004405-1  
Chassi: 93YRBB00XPJ405025 Motor: B4DA422Q042907 Cor: Branca Portas: 4 Ano/Modelo: 2022 / 2023  
Chassi BIN: 93YRBB00XPJ405025 Motor BIN: B4DA422Q042907 Cor BIN: BRANCA Combustível BIN: ALCOOL/GASOLINA  
Câmbio: MANUAL Combustível: Alcool/Gasolina Renavam: 01322908483 KM: 79540 Cód. Fipe: 025266-2

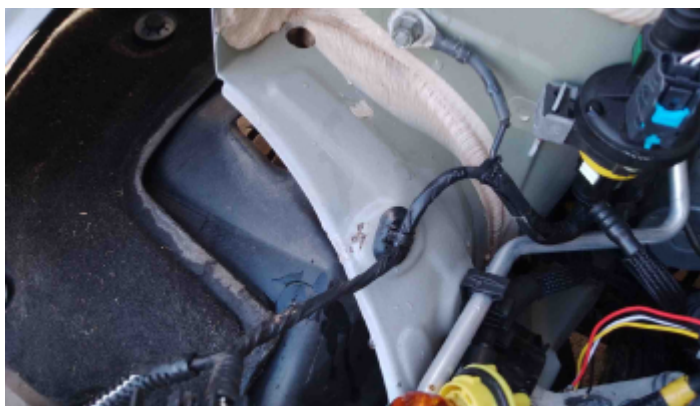
Foto Estrutura Torre do Amortecedor Direito

- \* AVARIAS : PARA LAMA ESQUERDO, PARA LAMA DIREITO, PORTA DIANT. ESQUERDA E CAPO AVARIADOS. FARÓIS, GRADE E PARA CHOQUE DIANTEIRO FALTA \*
- \* ESTRUTURA : PAINEL DIANTEIRO, CAIXAS DE RODAS DIANTEIRAS E LONGARINAS DIANTEIRAS AVARIADOS \*
