Cliente  
**BANCO BRADESCO FINANCIAMENTOS S.A.**

**DADOS DO VEÍCULO**

| ANO FABRICAÇÃO | ANO MODELO | MOTOR BIN | VW/GOL 1.0 GIV | |

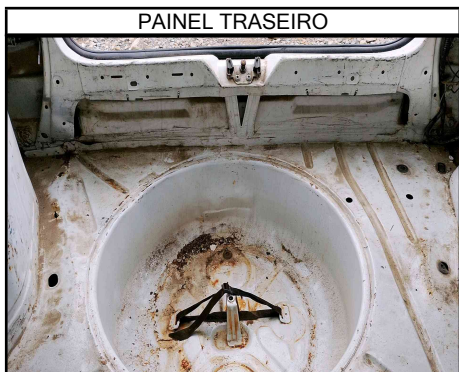
ASSOALHO CENTRAL DIREITO DANIFICADO(A)  
ASSOALHO CENTRAL ESQUERDO DANIFICADO(A)  
CAIXA DE AR/ SOLEIRA ESQUERDA DANIFICADO(A)  
CAIXA DE AR/SOLEIRA DIREITA DANIFICADO(A)  
CAIXA DE RODA DIANTEIRA DIREITA DANIFICADO(A)  
CAIXA DE RODA DIANTEIRA ESQUERDA DANIFICADO(A)  
CAIXA DE RODA TRASEIRA DIREITA DANIFICADO(A)  
CAIXA DE RODA TRASEIRA ESQUERDA DANIFICADO(A)  
COLUNA A DIREITA DANIFICADO(A)  
COLUNA CENTRAL DIREITA DANIFICADO(A)  
LONGARINA DIANTEIRA DIREITA DANIFICADO(A)  
LONGARINA DIANTEIRA ESQUERDA DANIFICADO(A)  
PAINEL CORTA FOGO DANIFICADO(A)  
PAINEL DIANTEIRO SUPERIOR DANIFICADO(A)  
TETO DANIFICADO(A)  
CAIXA DE ESTEPE DANIFICADO  
LONGARINA TRASEIRA DIREITA DANIFICADO  
LONGARINA TRASEIRA ESQUERDA DANIFICADO  
PAINEL TRASEIRO DANIFICADO
