Cliente  
**VIP LEILÕES GESTÃO E LOGÍSTICA**

**DADOS DO VEÍCULO**

| PLACA | CHASSI | CHASSI BIN | MARCA/MODELO | |
|---|---|---|---|---|
| <b>SKM4E62</b> | <b>LGWFFUA56SH925498</b> | <b>LGWFFUA56SH925498</b> | <b>I GWM GWM HAVAL H6<br/>PREM PHEV</b> | |

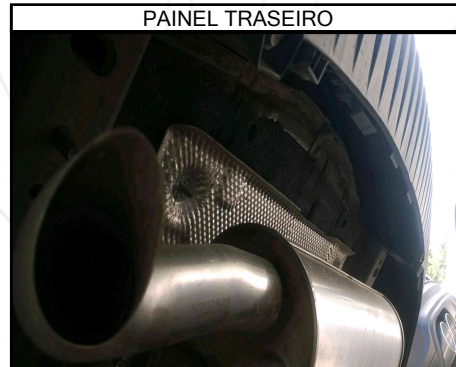
AIR BAG NÃO AVALIADO, HODÔMETRO DESLIGADO, CAIXAS DE RODA DIANTEIRAS (DIR/ESQ) DANIFICADO(A), LONGARINAS DIANTEIRAS (DIR/ESQ) DANIFICADO(A), PAINEL DIANTEIRO SUPERIOR DANIFICADO(A), PAINEL TRASEIRO DANIFICADO(A), PANORAMICA COMPARTIMENTO MOTOR PEÇAS DANIFICADAS  
VEÍCULO APRESENTA HISTÓRICO DE SINISTRO,
