Cliente  
**VIP LEILÕES GESTÃO E LOGÍSTICA**

**DADOS DO VEÍCULO**

| PLACA<br><b>PLW0J87</b> | CHASSI<br><b>9BFZH55S1L8407487</b> | CHASSI BIN<br><b>9BFZH55S1L8407487</b> | MARCA/MODELO<br><b>FORD/KA 100 ANOS AT 1.5</b> | |

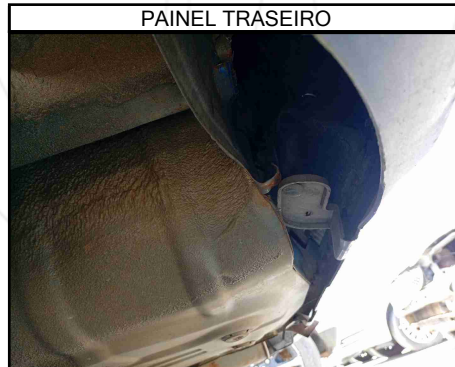
**AIR BAG VOLANTE E PAINEL ACIONADO, HODÔMETRO DESLIGADO, ASSOALHOS CENTRAIS (DIR/ESQ) DANIFICADO(A), CAIXAS DE RODA DIANTEIRAS (DIR/ESQ) DANIFICADO(A), LONGARINAS TRASEIRAS (DIR/ESQ) DANIFICADO(A), PAINEL DIANTEIRO SUPERIOR DANIFICADO(A), PAINEL TRASEIRO DANIFICADO(A), PLACA TRASEIRA DANIFICADO(A)**
