Cliente
BANCO BRADESCO FINANCIAMENTOS S

DADOS DO VEÍCULO

PLACA	CHASSI	CHASSI BIN	MARCA/MODELO	
			160606	
			CROSSFOX(NACIONAL)	
ANO FABRICAÇÃO	ANO MODELO	MOTOR BIN	MOTOR OBSERVADO	COR
2009	2010			PRATA
COMBUSTÍVEL			KILOMETRAGEM	RENAVAM
ALCOOL-GASOL			196148	
CIDADE VISTORIA	ESTADO VISTORIA	UF VISTORIA	PATIO VISTORIA	
VÁRZEA GRANDE	MT	MT

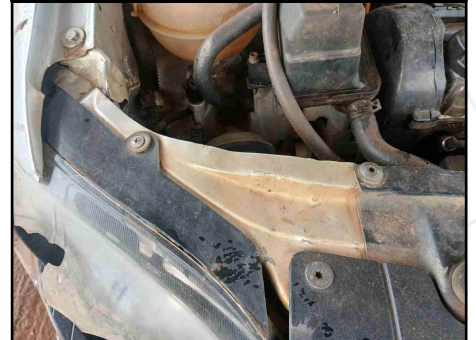
FOTO EXTRA 1 - DIANTEIRA

PARACHÓQUE E FAROL DANIFICADO
CAIXAS DE RODA DIANTEIRA DIREITA, DANOS/REPAROS
PAINEL DIANTEIRO SUPERIOR, DANOS/REPAROS
