Cliente  
**CARBUY AUTOMOTIVE BUSINESS LTDA**

**DADOS DO VEÍCULO**

| | | | <b>HONDA NXR160 BROS</b> | |

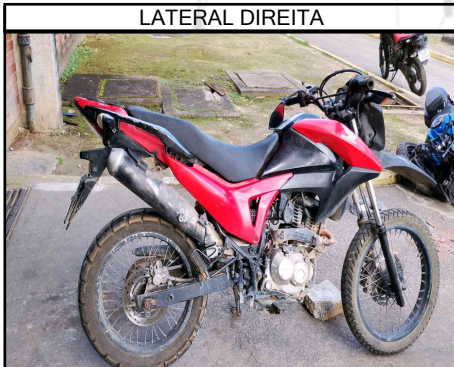
PLACA DANIFICADA  
HODÔMETRO INACESSÍVEL  
TANQUE DANIFICADO(A)  
LATERAL DIREITA DANIFICADO(A)  
LATERAL ESQUERDA DANIFICADO(A)  
FAROL/BLOCO ÓPTICO DANIFICADO(A)  
PAINEL DE INSTRUMENTOS DANIFICADO(A)  
CHASSI (PARTES VISÍVEIS) DANIFICADO  
CARENAGEM DIANTEIRA DIREITA DANIFICADO(A)  
CARENAGEM DIANTEIRA ESQUERDA DANIFICADO(A)  
GARFO/BALANÇA TRASEIRO LADO ESQUERDO DANIFICADO(A)
