## I - Dados do Veículo

Placa: GDI4B66 Marca: CHEVROLET Modelo: ONIX (LS 1.0 8V SPE/4 (FLEX)) Cód. Molicar: 01712601-0

Chassi: 9BGKR48G0GG212267 Motor: HCGSE8490 Cor: Preta Portas: 4 Ano/Modelo: 2016 / 2016

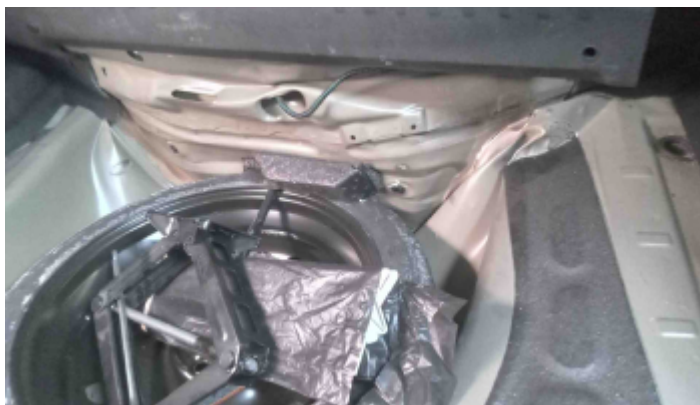
Porta Malas

**VII - Conservação****RUIM****VIII - Comentários****VEICULO POSSUI DANOS NO CONJUNTO ESTRUTURAL:****PAINEL TRASEIRO DANIFICADO;  
ASSOALHO DO PORTA MALAS DANIFICADO;  
LONGARINA TRASEIRA DIREITA DANIFICADA;  
LONGARINA TRASEIRA ESQUERDA DANIFICADA;**
