Cliente  
**CARBUY AUTOMOTIVE BUSINESS LTDA**

| | | | <b>CHEVROLET ONIX 10MT</b> | |
| <b>2022</b> | <b>2022</b> | | <b>HB</b> | <b>BRANCA</b> |

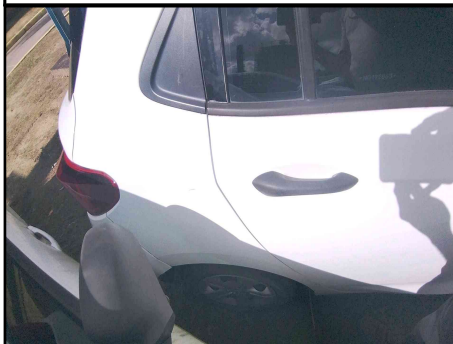
CAIXA DE RODA TRASEIRA DIREITA

NÚMERO MOTOR DIVERGENTE DA BASE BIN, AIR BAG NAO AVALIADO, HODÔMETRO DESLIGADO, ASSOALHOS CENTRAIS (DIR/ESQ) DANIFICADO(A), CAIXA DE ESTEPE DANIFICADO(A), CAIXAS DE AR/SOLEIRAS (DIR/ESQ) DANIFICADO(A), CAIXA DE RODA TRASEIRA ESQUERDA REPARADO(A), COLUNA C ESQUERDA REPARADO(A), LONGARINA DIANTEIRA ESQUERDA DANIFICADO(A), PAINEL DIANTEIRO SUPERIOR REPARADO(A), PAINEL TRASEIRO DANIFICADO(A)
